## A PROPÓSITO DE UN CASO: PACIENTE CON COTILOIDITIS TRAS PRÓTESIS PARCIAL DE CADERA DERECHA.

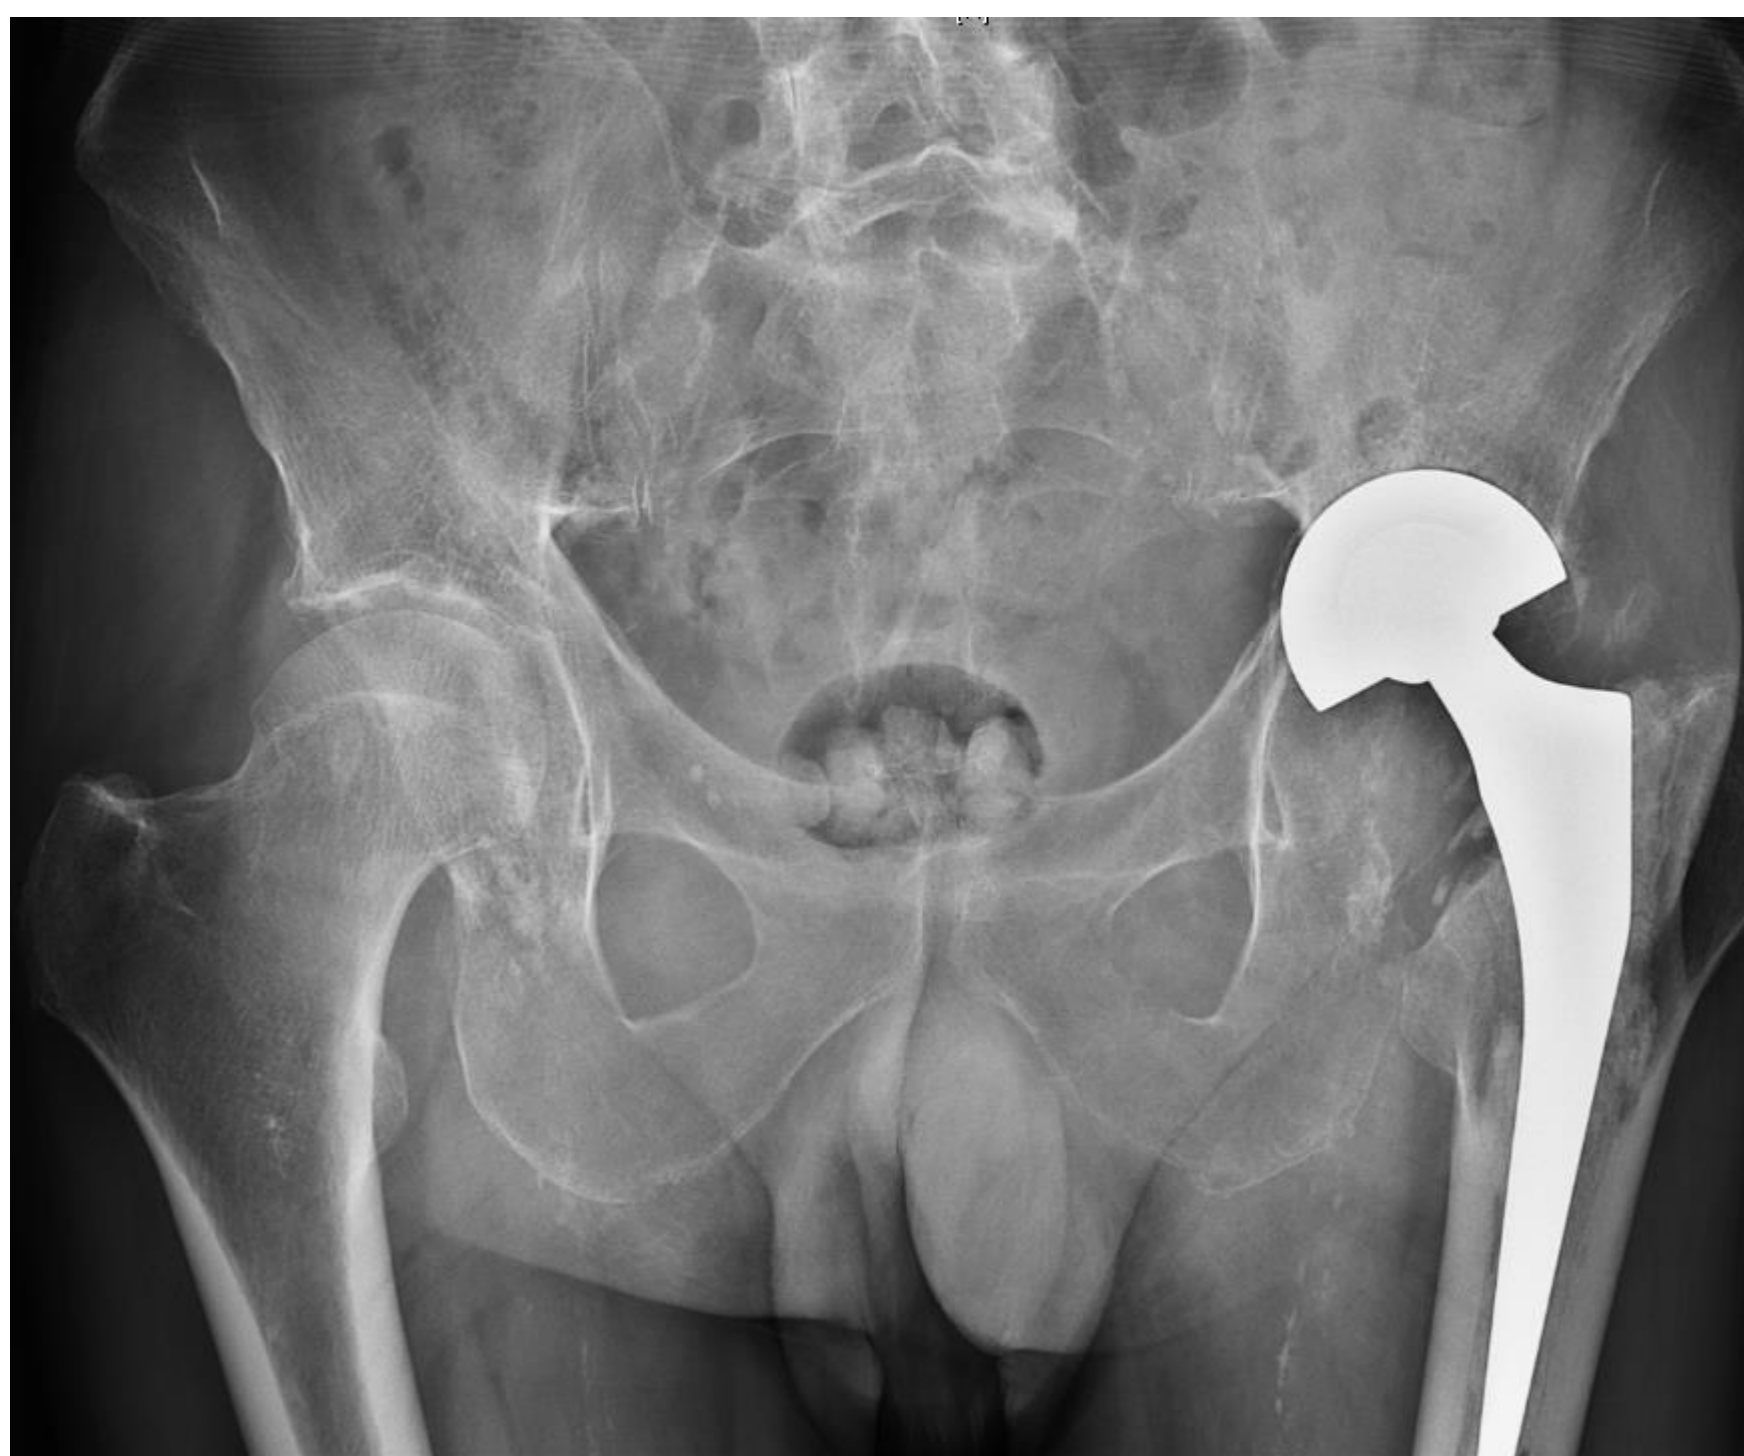
Se realizó un estudio radiográfico donde se vio un ascenso protésico con cotiloiditis asociada en cadera derecha, por lo que se decidió intervenir al paciente.

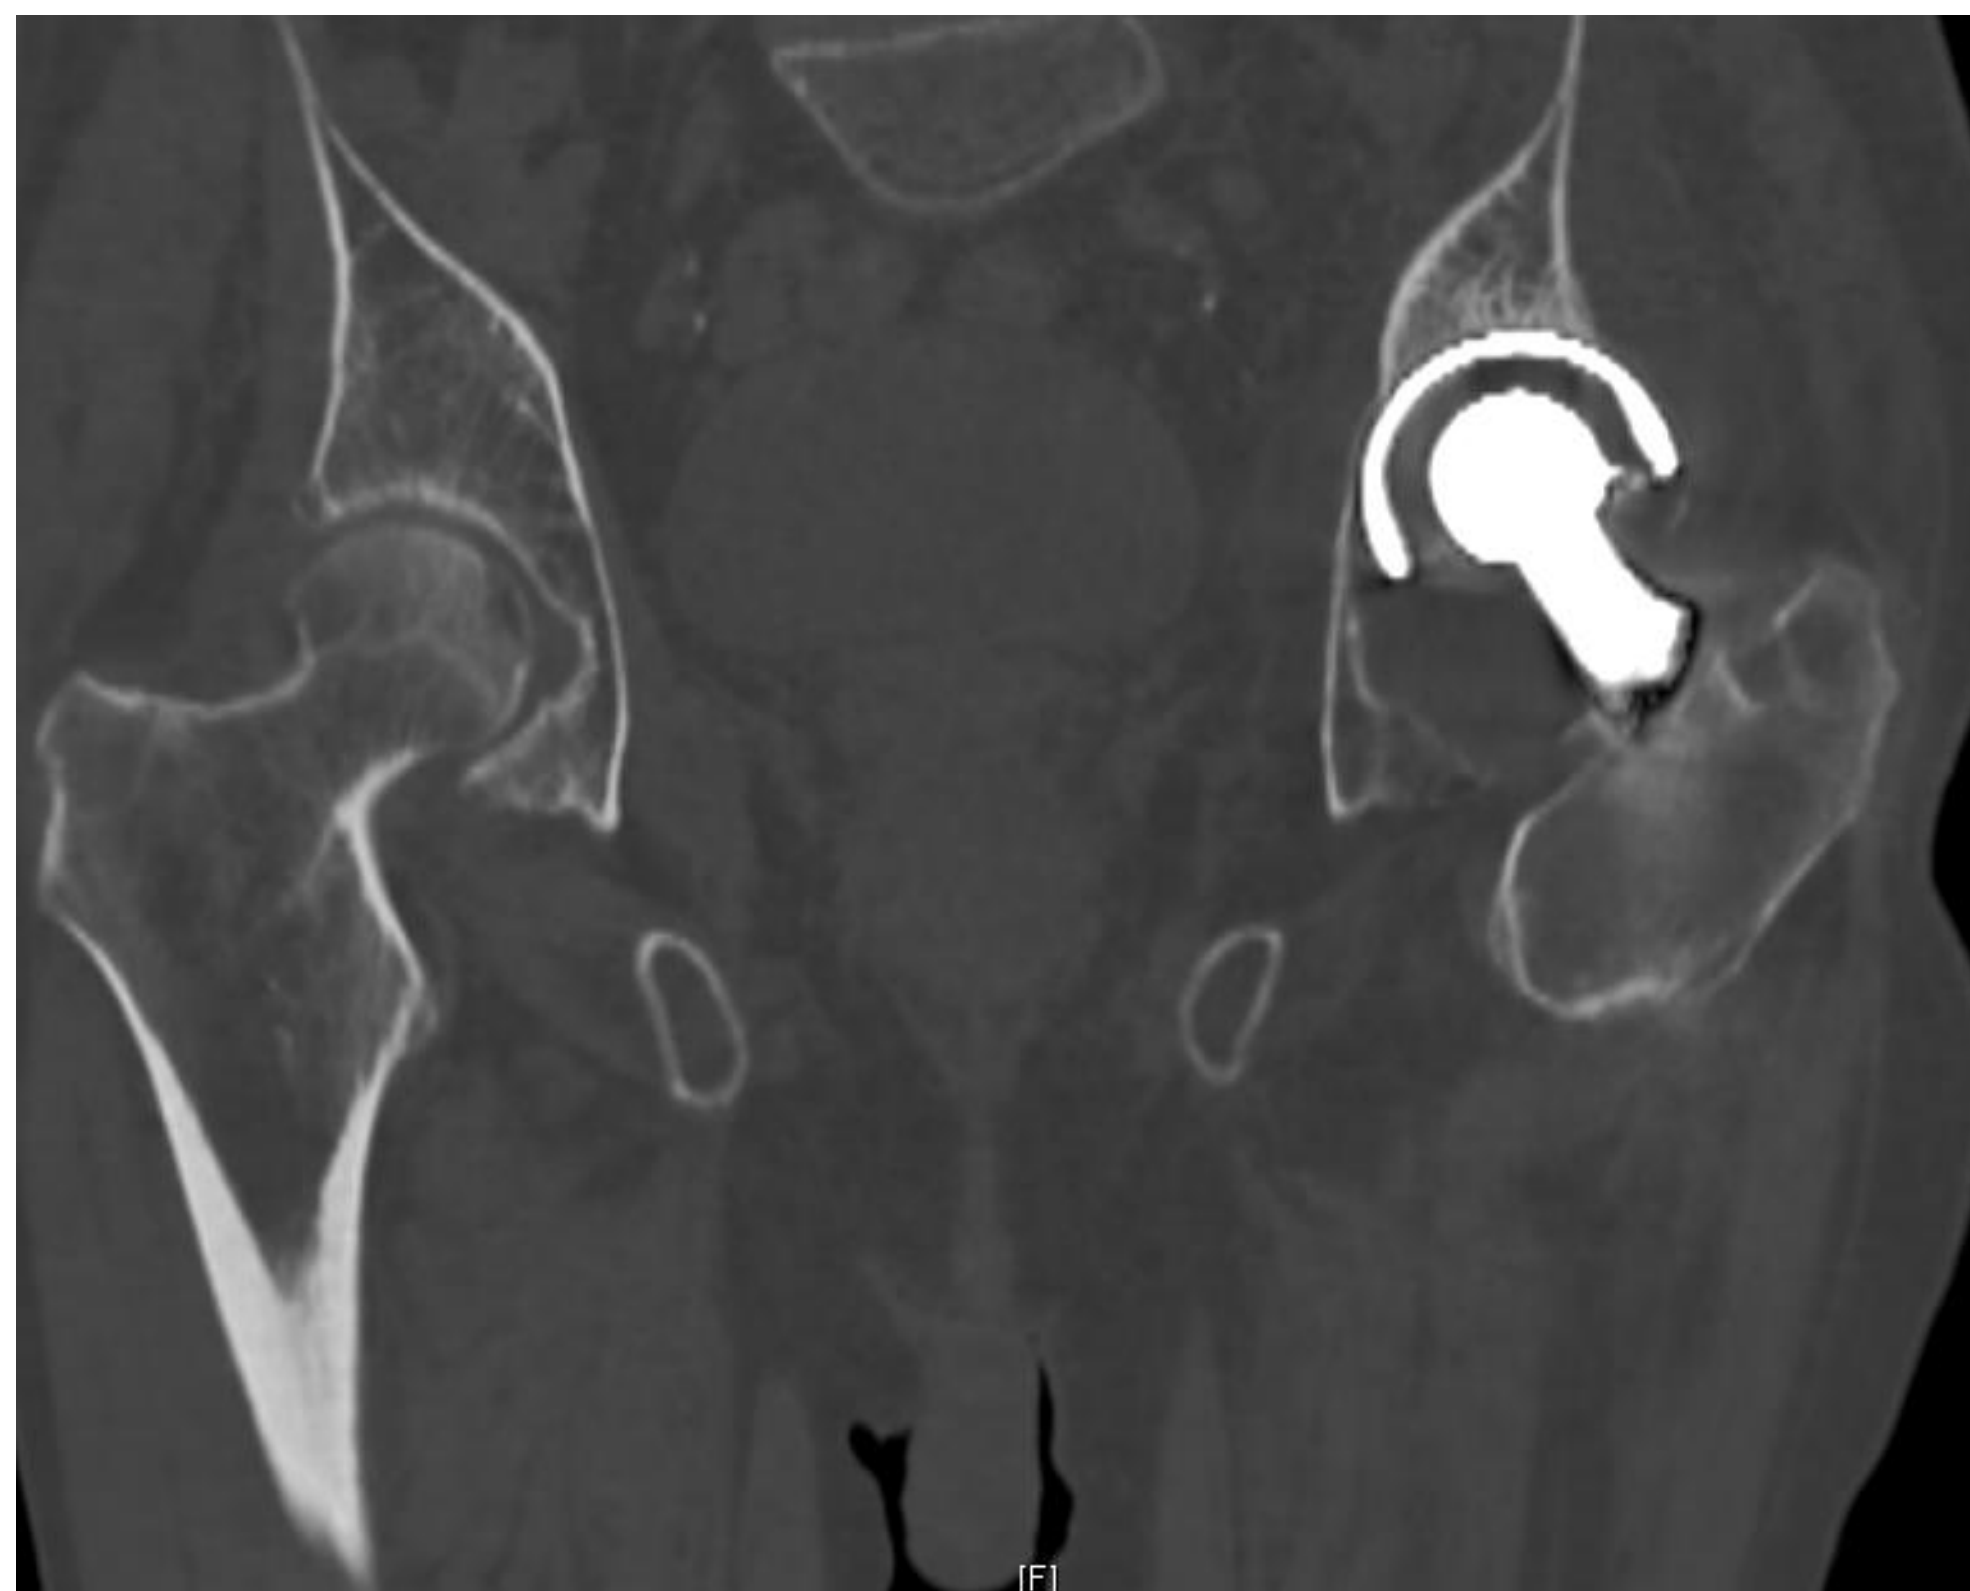
En la intervención, se realizó un abordaje tipo posterolateral, se observó un ascenso del vástago femoral y un defecto óseo acetabular de tipo III (A.A.O.S) con metalosis asociada, por lo que se realizó un recambio protésico, implantándose una prótesis total de cadera con un cotilo trabecular de metal (50mm) con cuña de aumento de tantalio (54x15mm, Zimmer) polietileno con ceja 10° (Zimmer), vástago cementado tipo corail 8mm y cabeza metálica 32+3,5 mm (Zimmer). El defecto óseo fue reparado con sustitutivo óseo.
