RECONSTRUCCIÓN METATARSAL TRAS DISPARO CON ESCOPETA

Aguilar Martínez, AJ; Bureo González, J; Osuna González, R; Pérez Romero, DM; Reyes Sánchez, SJ
Hospital Universitario Virgen de las Nieves, Granada.

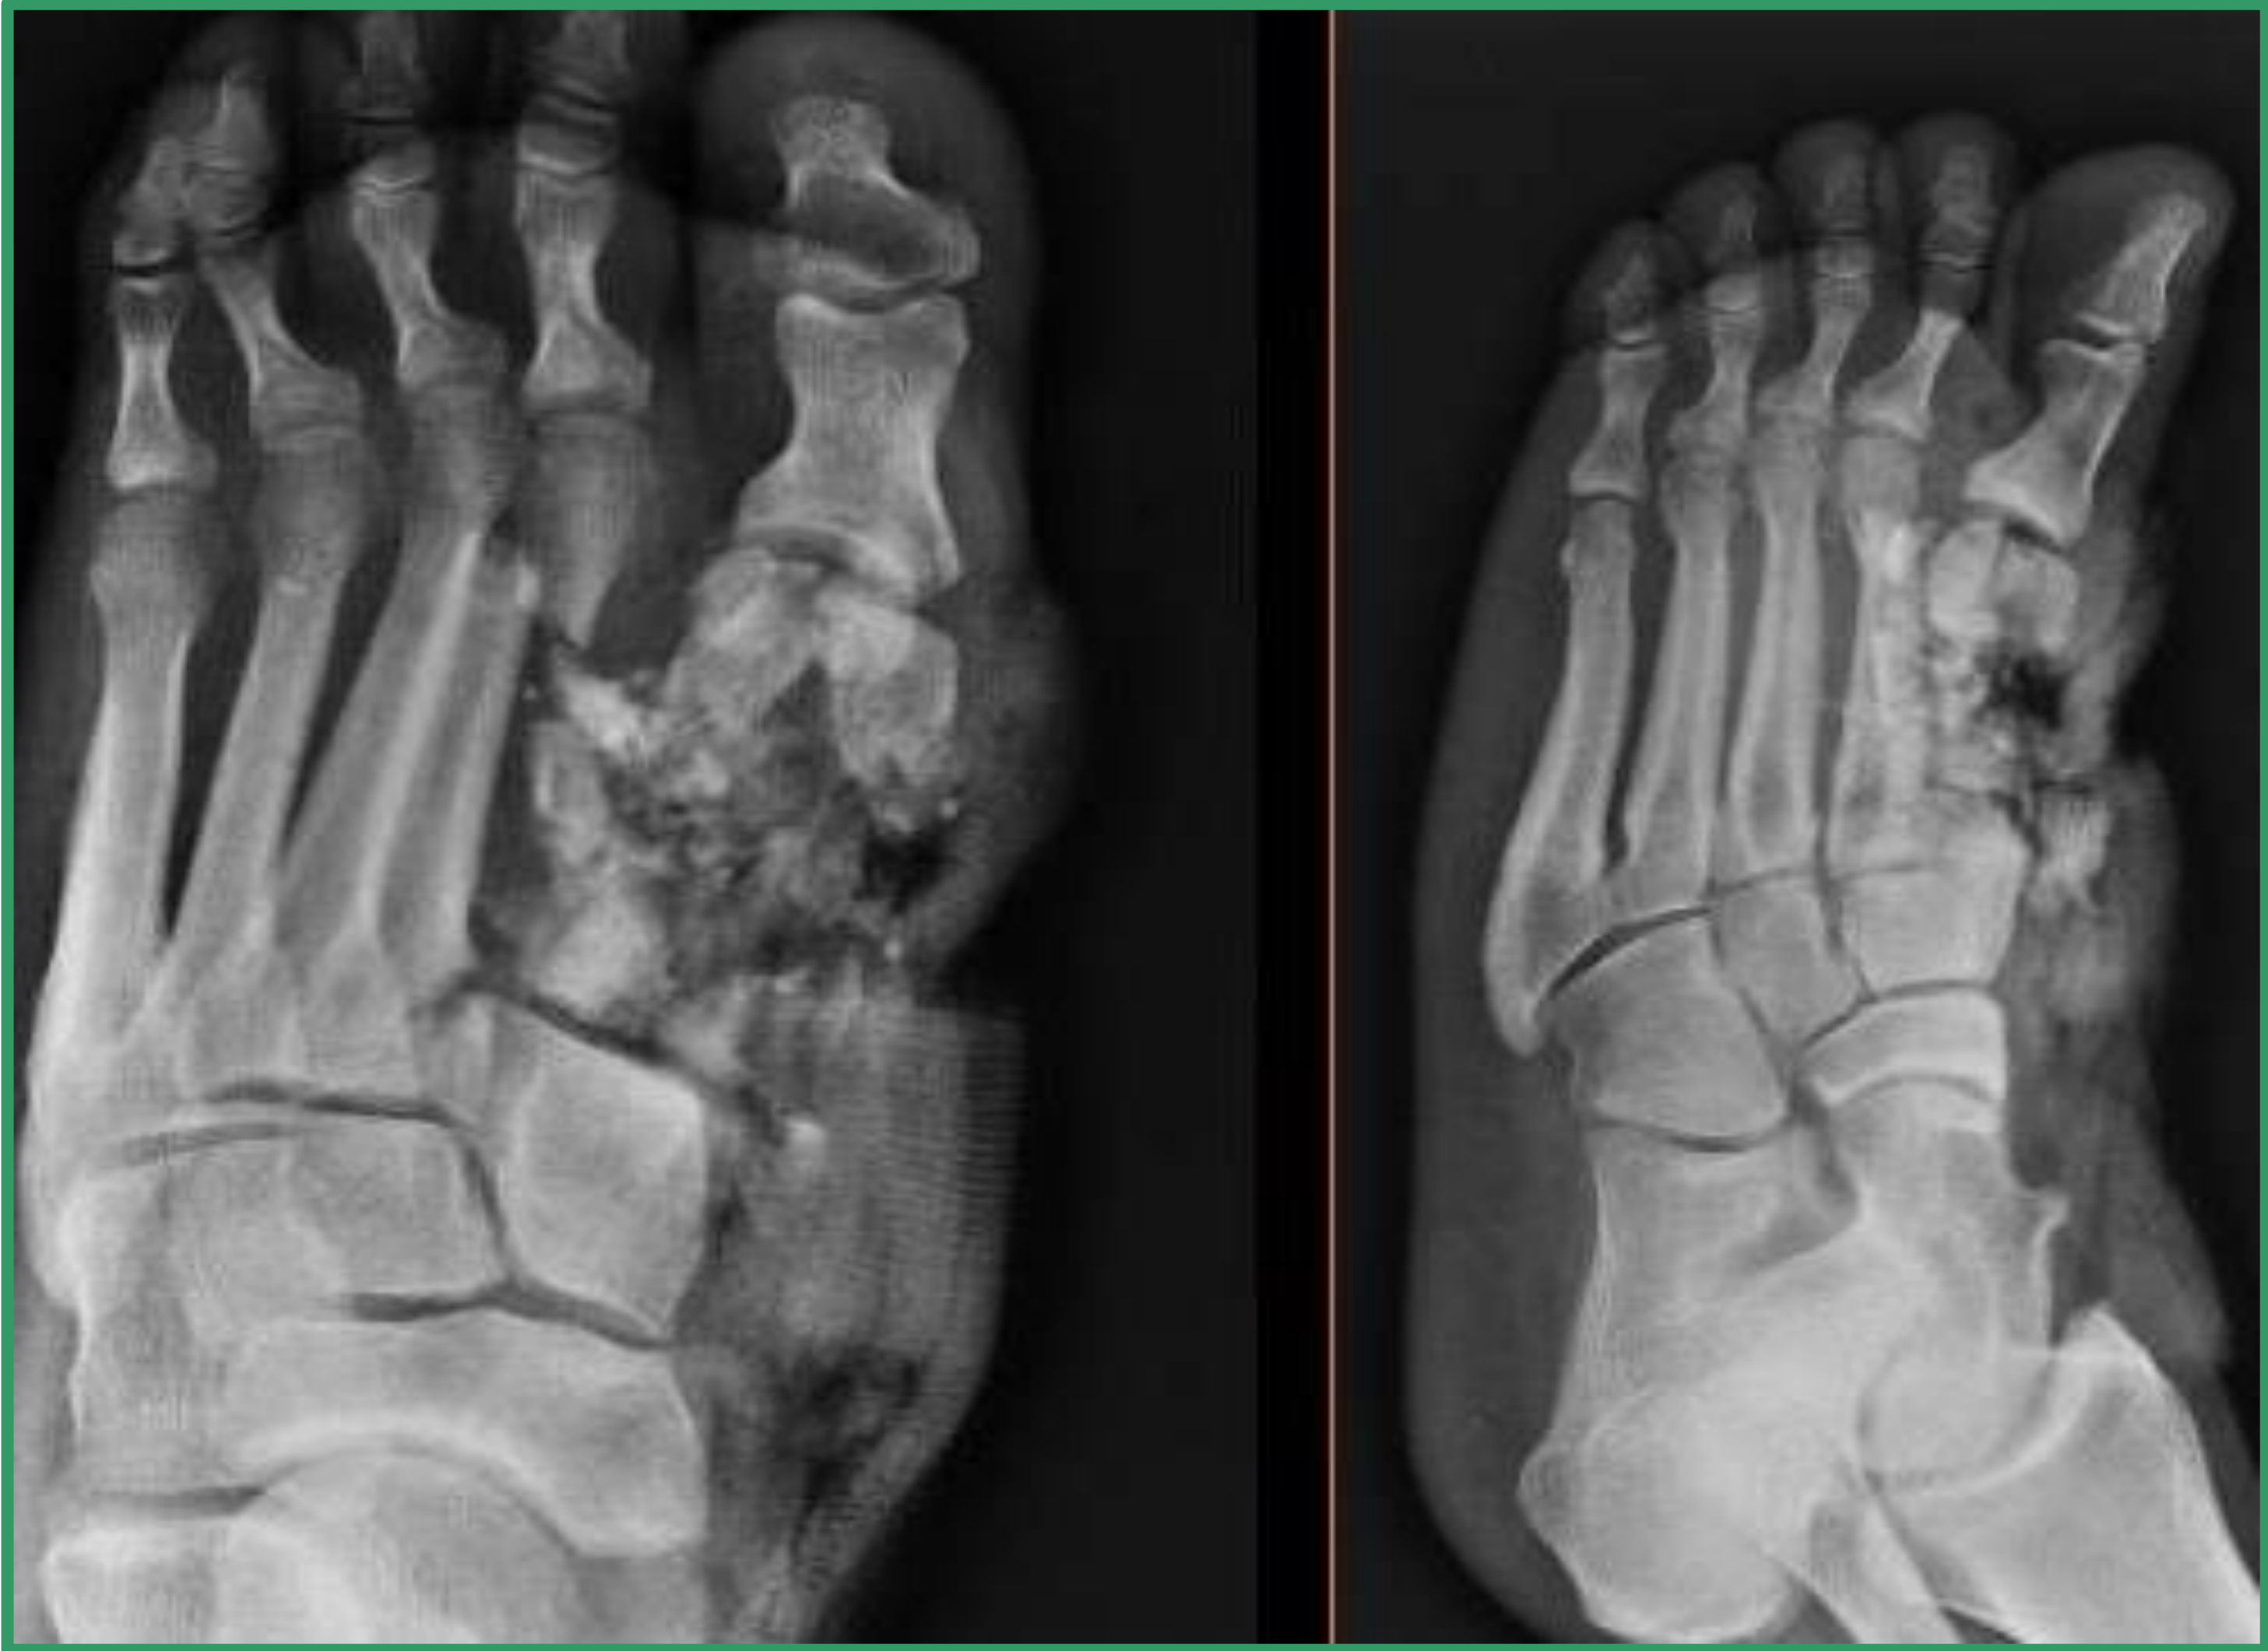
Imagen 1: rx con fractura estallido 1º MTT y fractura 2º MTT

Presentamos un paciente de 47 años que sufrió una fractura abierta del pie tras dispararse con una escopeta de caza. El paciente acudió al servicio de urgencias presentando fractura estallido del primer metatarsiano, fractura subcapital del segundo metatarsiano, sección de la arteria pedia y del nervio peroneo superficial, además de sección de los músculos abductor y flexor corto del hallux (imagen 1).

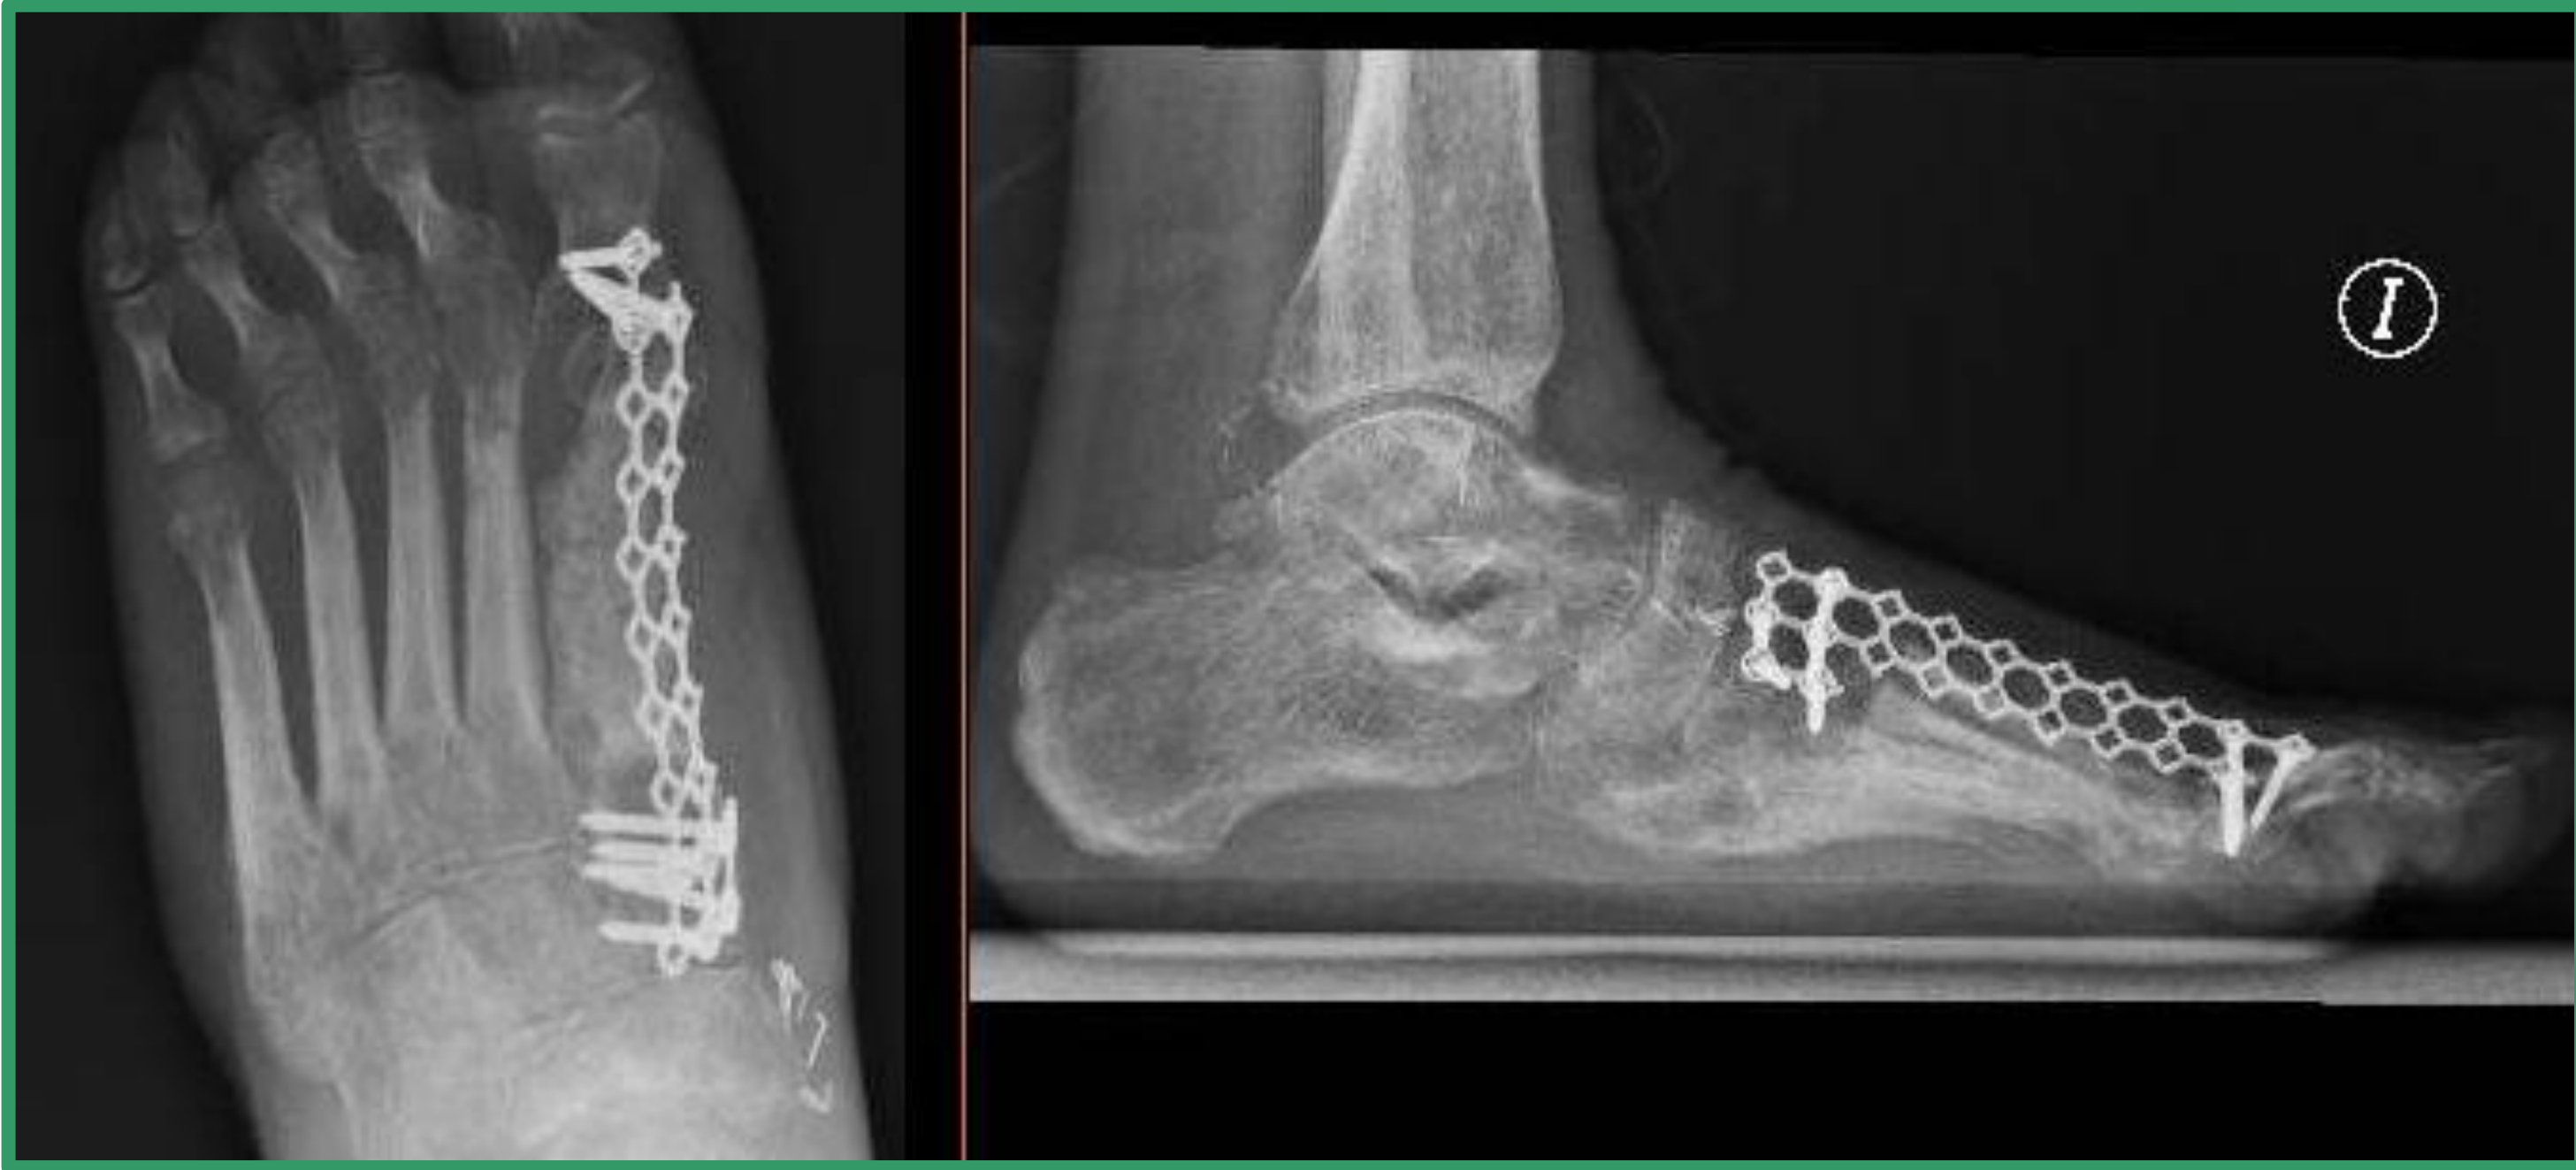
Imagen 3: rx con placa de reconstrucción e injerto óseo

El tratamiento inicial consistió en desbridamiento y limpieza de la herida, profilaxis antibiótica, exéresis del primer metatarsiano y colocación de un fijador externo desde el escafoides tarsiano a la falange proximal del primer dedo, fijación del segundo metatarsiano con una aguja de kirschner y ligadura de la arteria pedia (imagen 2). Posteriormente se realizó un colgajo por cirugía plástica y colocación de un espaciador de cemento en el lugar del primer metatarsiano (imagen 2). Finalmente la cirugía definitiva consistió apertura del colgado, retirada del espaciador de cemento y sustitución de este por autoinjerto de cresta ilíaca previa desinserción parcial de la biomembrana y colocación de una placa puente desde la primera cuña a la falange proximal (imagen 3).
