PÓKER DE FRACTURA DE ESCAFOIDES: A PROPÓSITO DE UN CASO

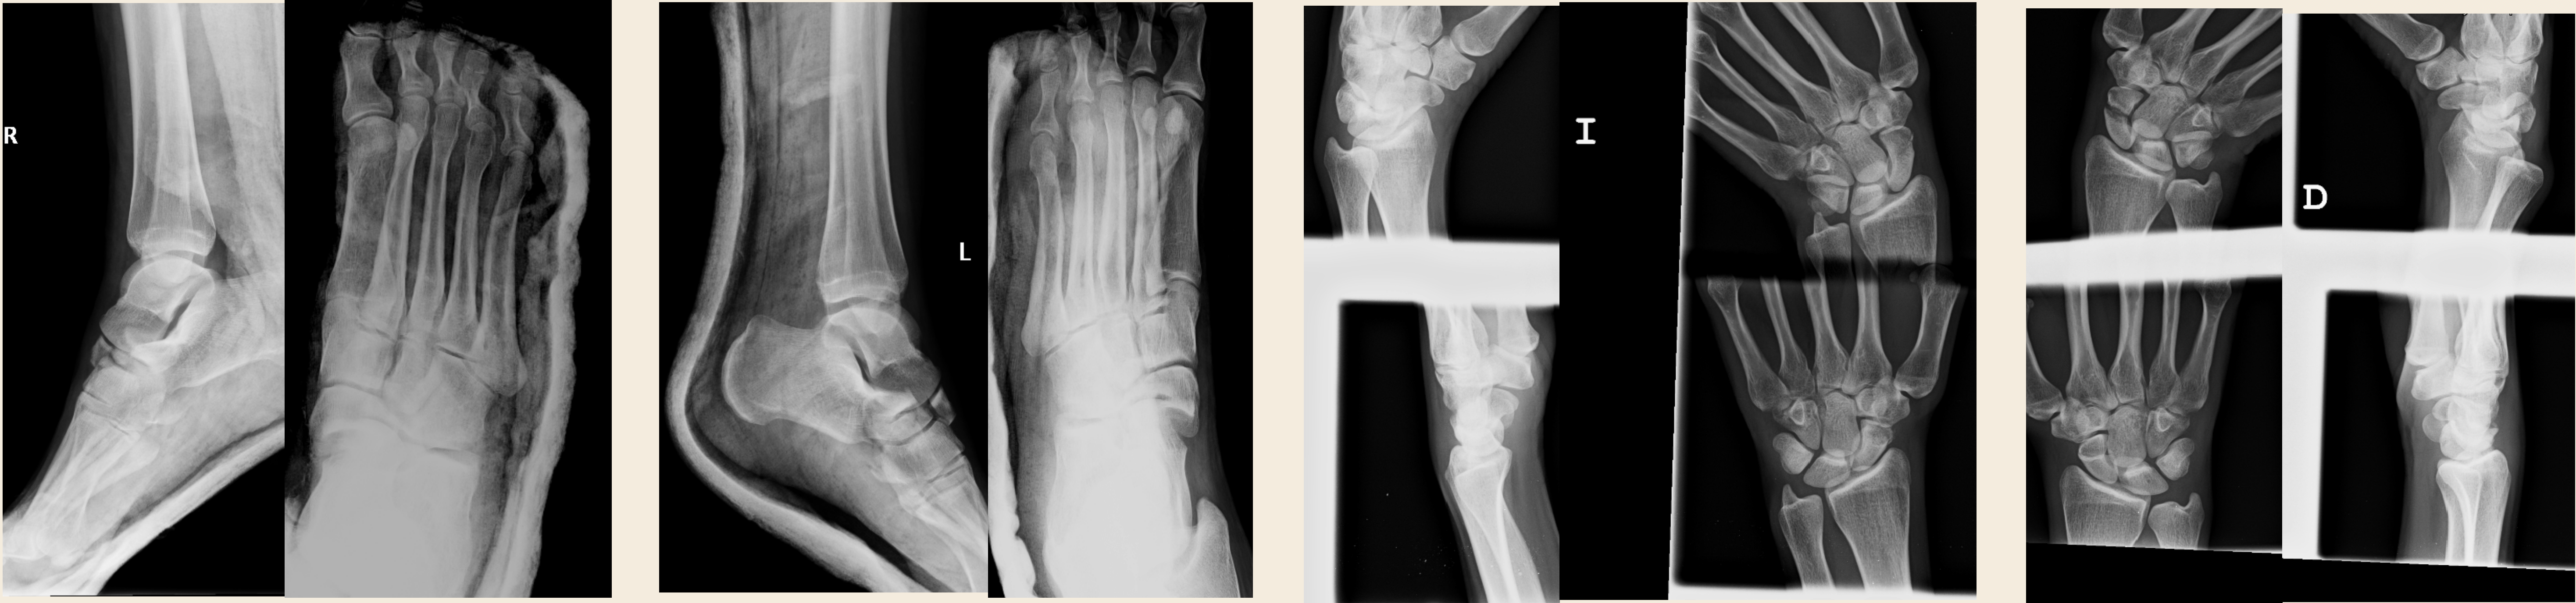
- Fractura conminuta de escafoides de pie derecho asociada a fractura de la cabeza del astrágalo.
- Fractura conminuta de escafoides de pie izquierdo.
- Fractura completa de escafoides carpiano derecho.
- Fractura no desplazada de tubérculo de escafoides carpiano izquierdo.

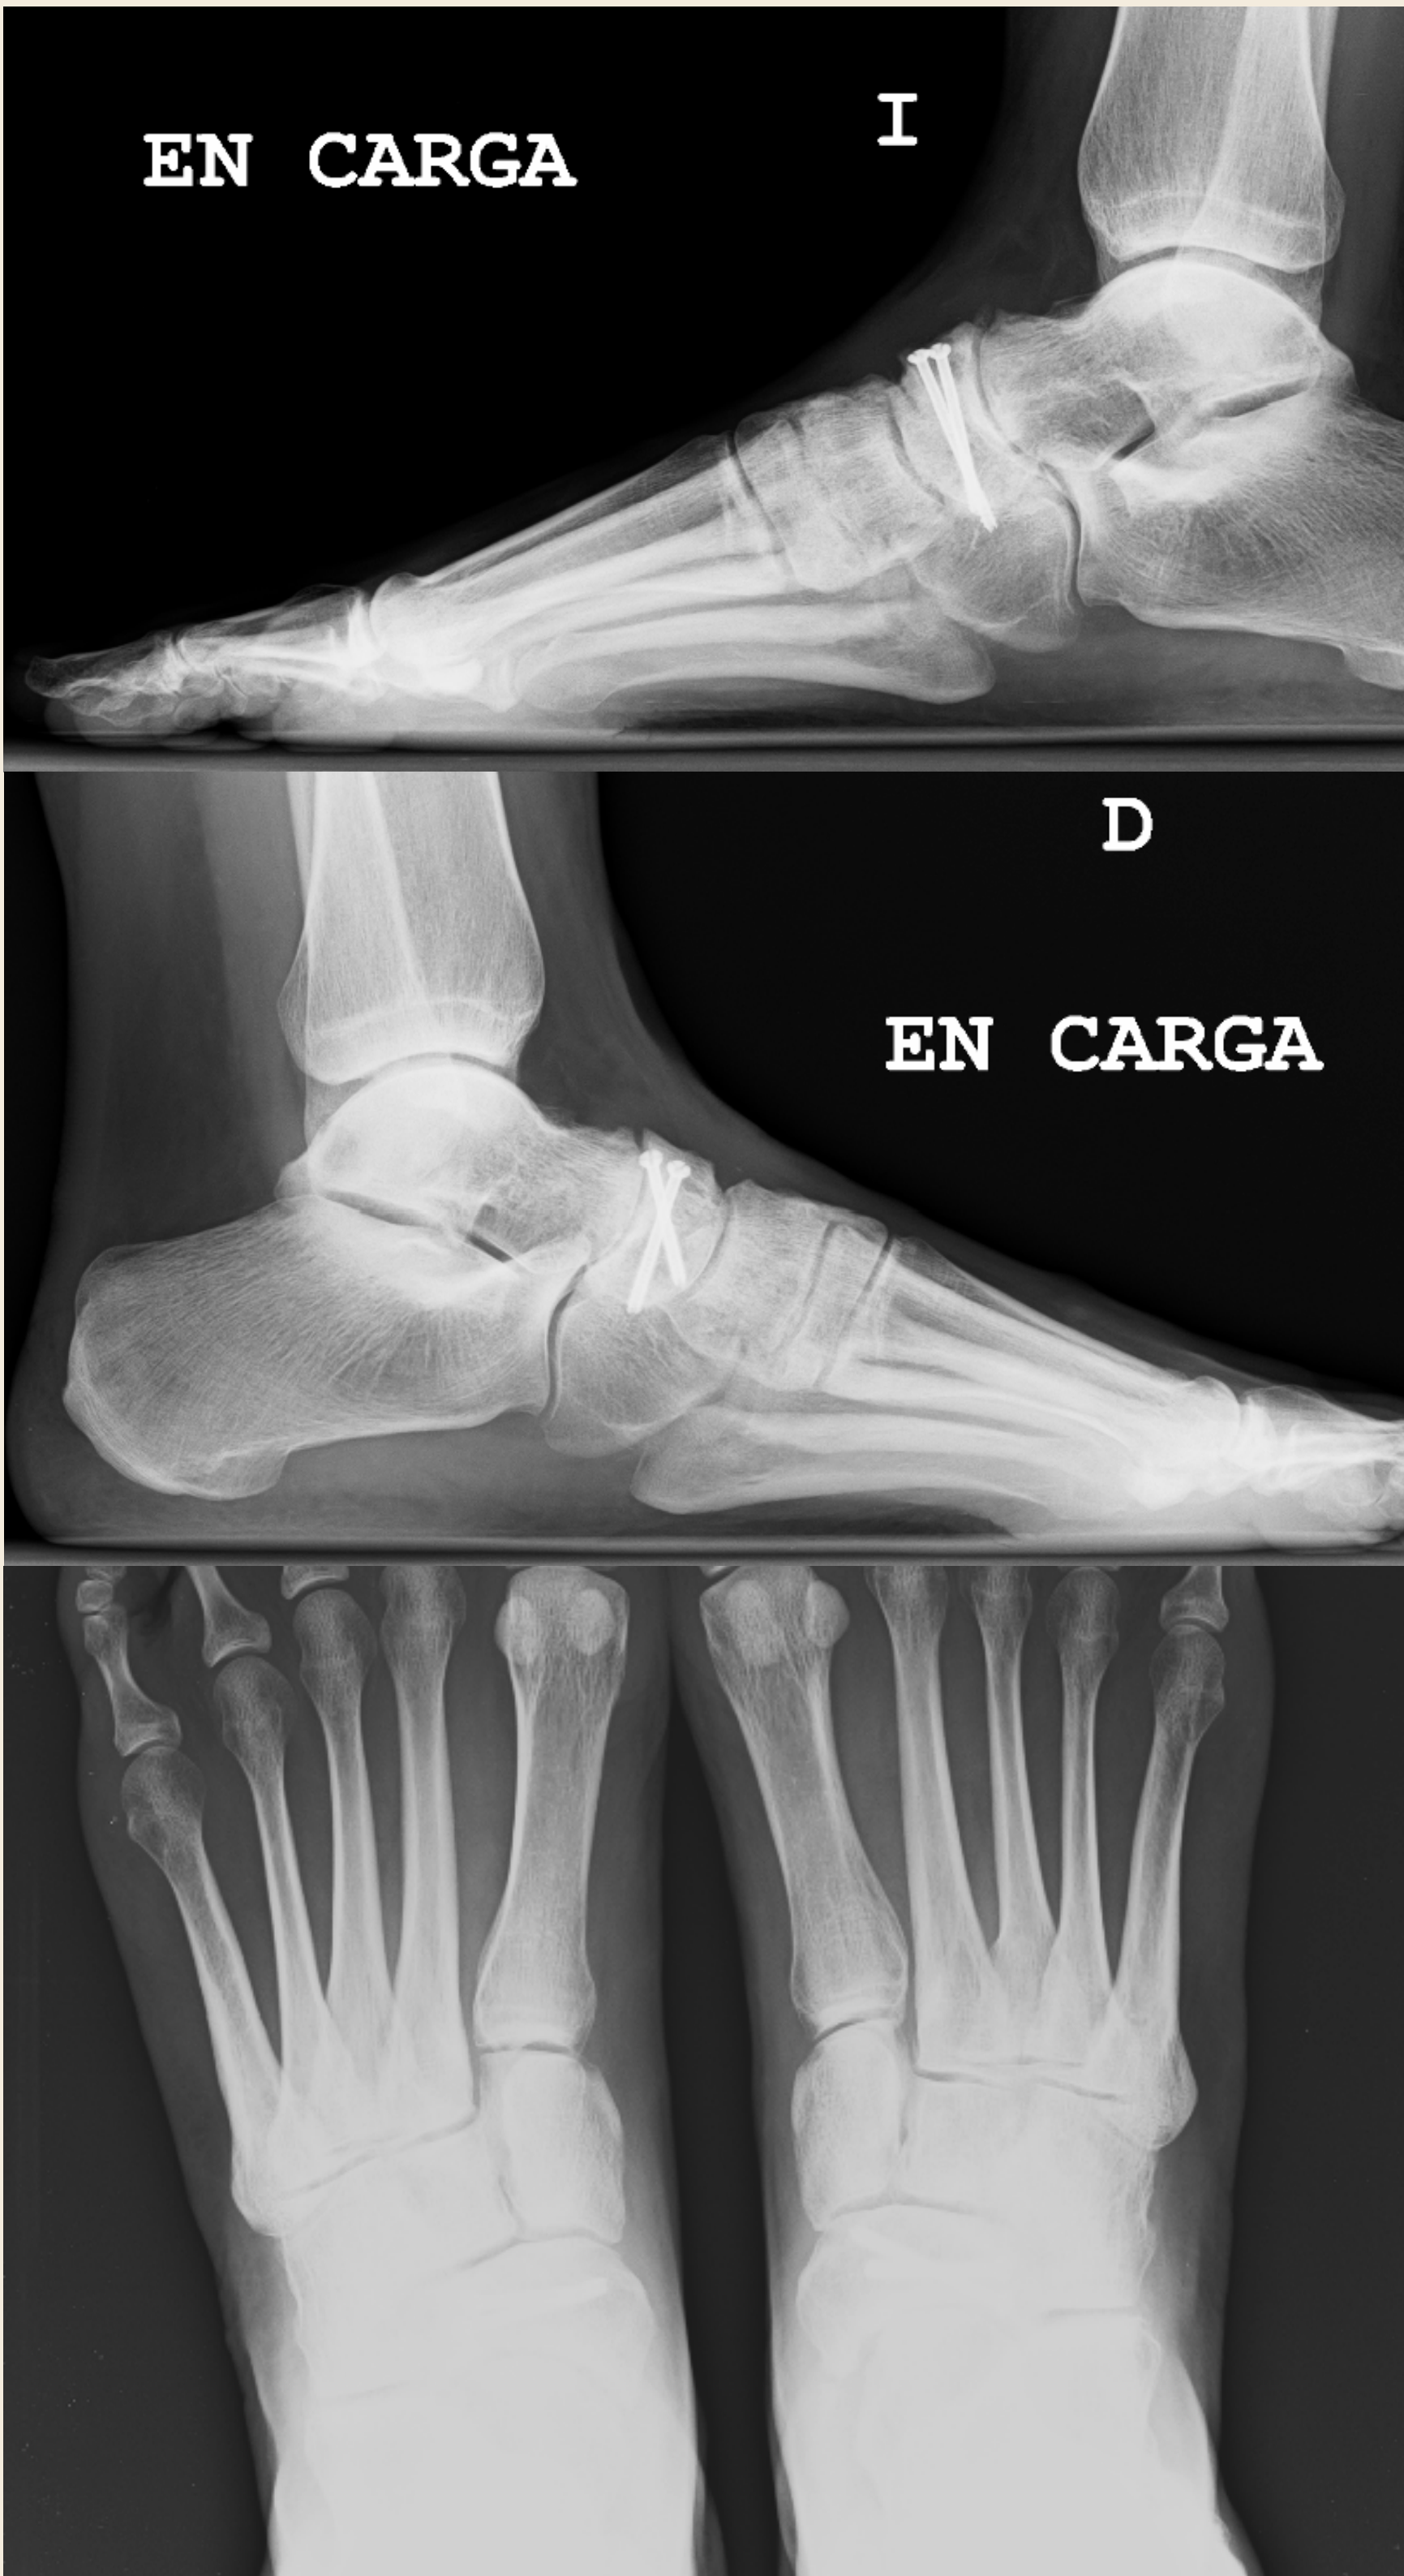
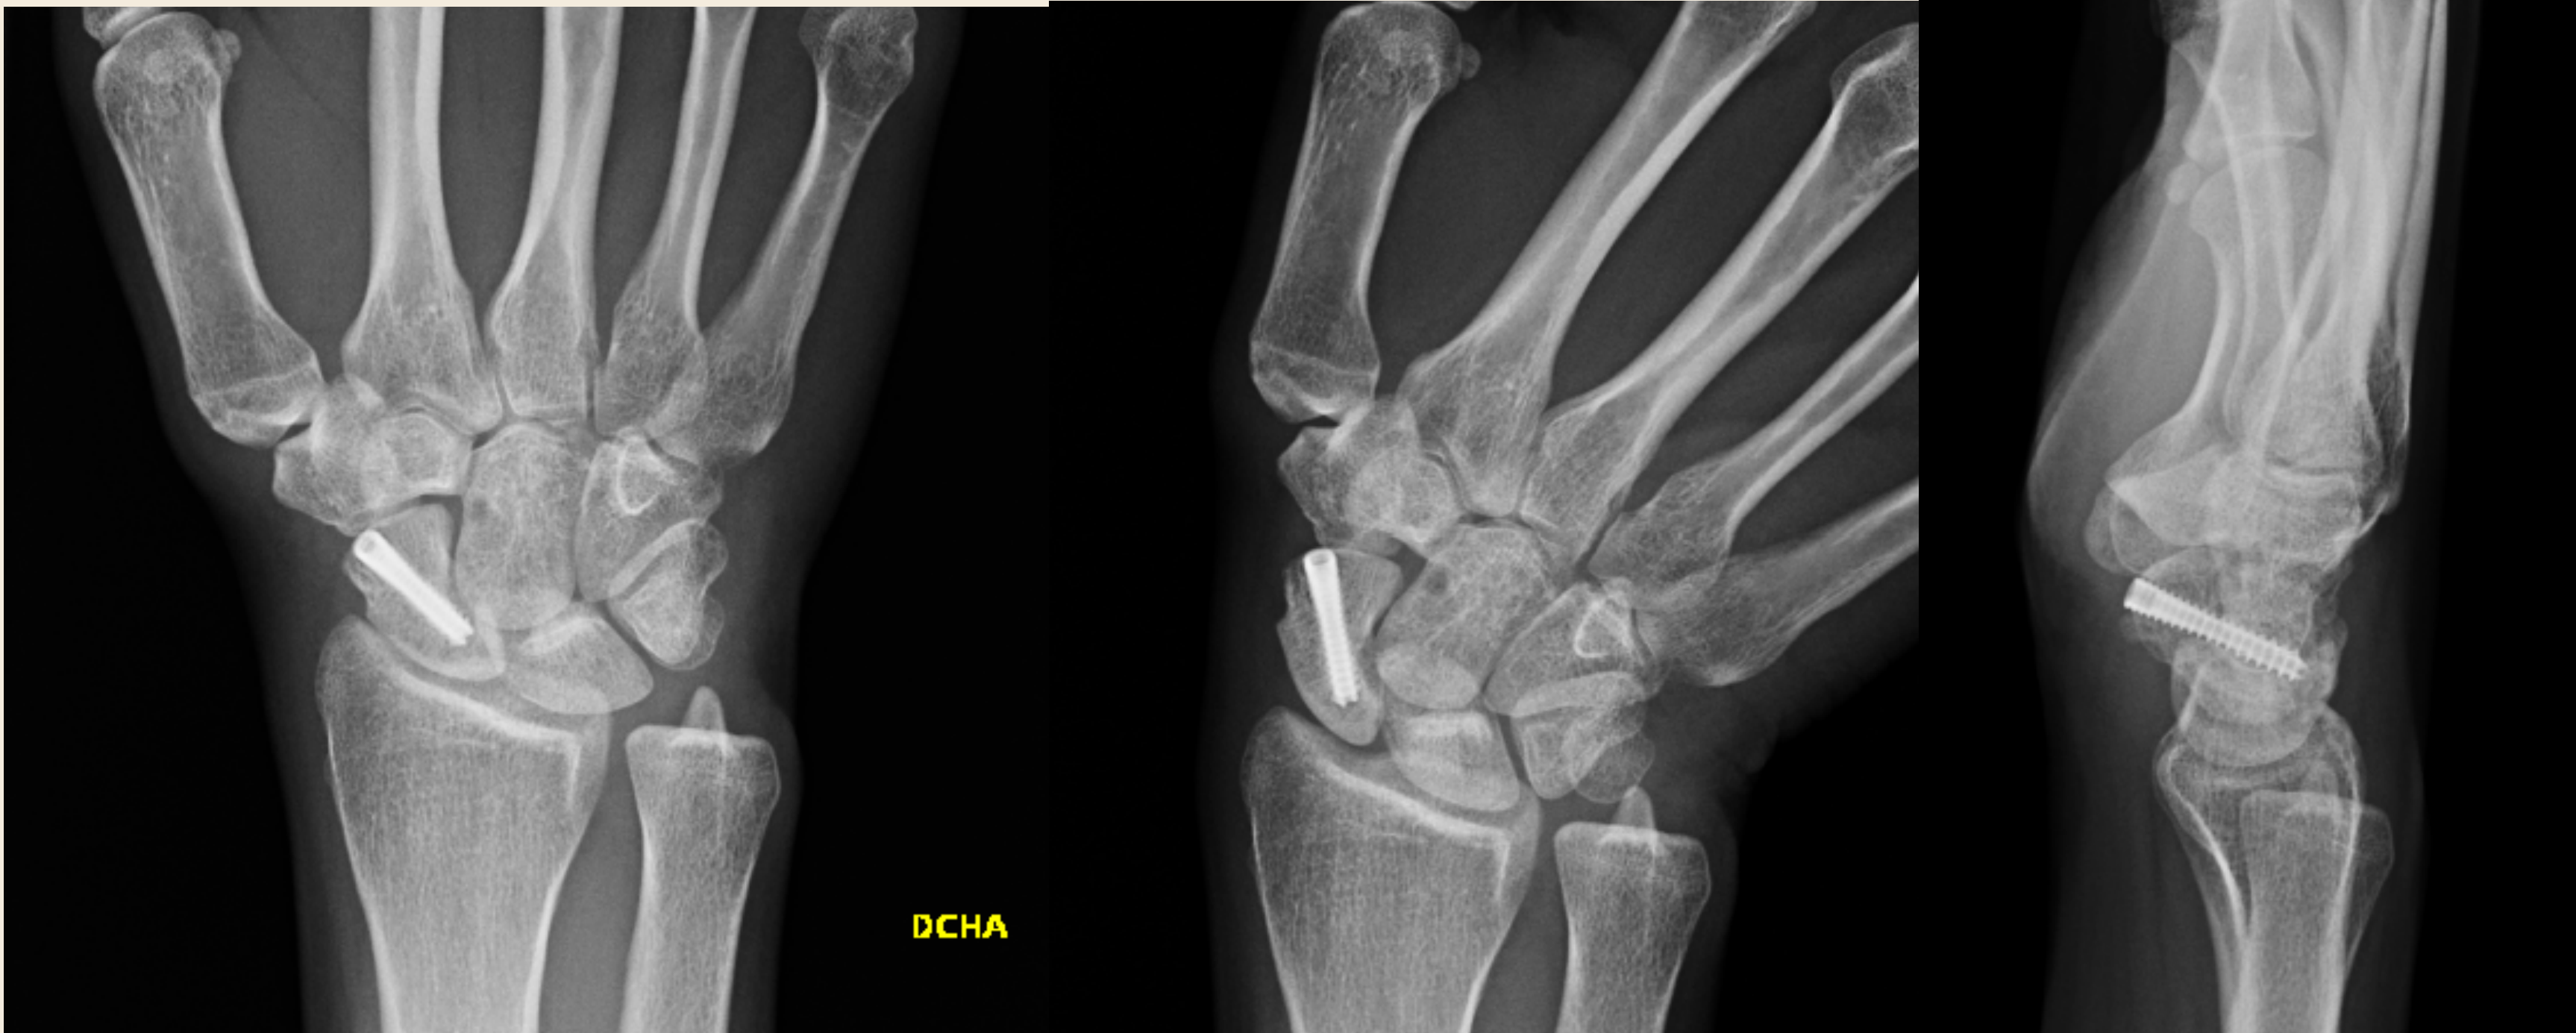
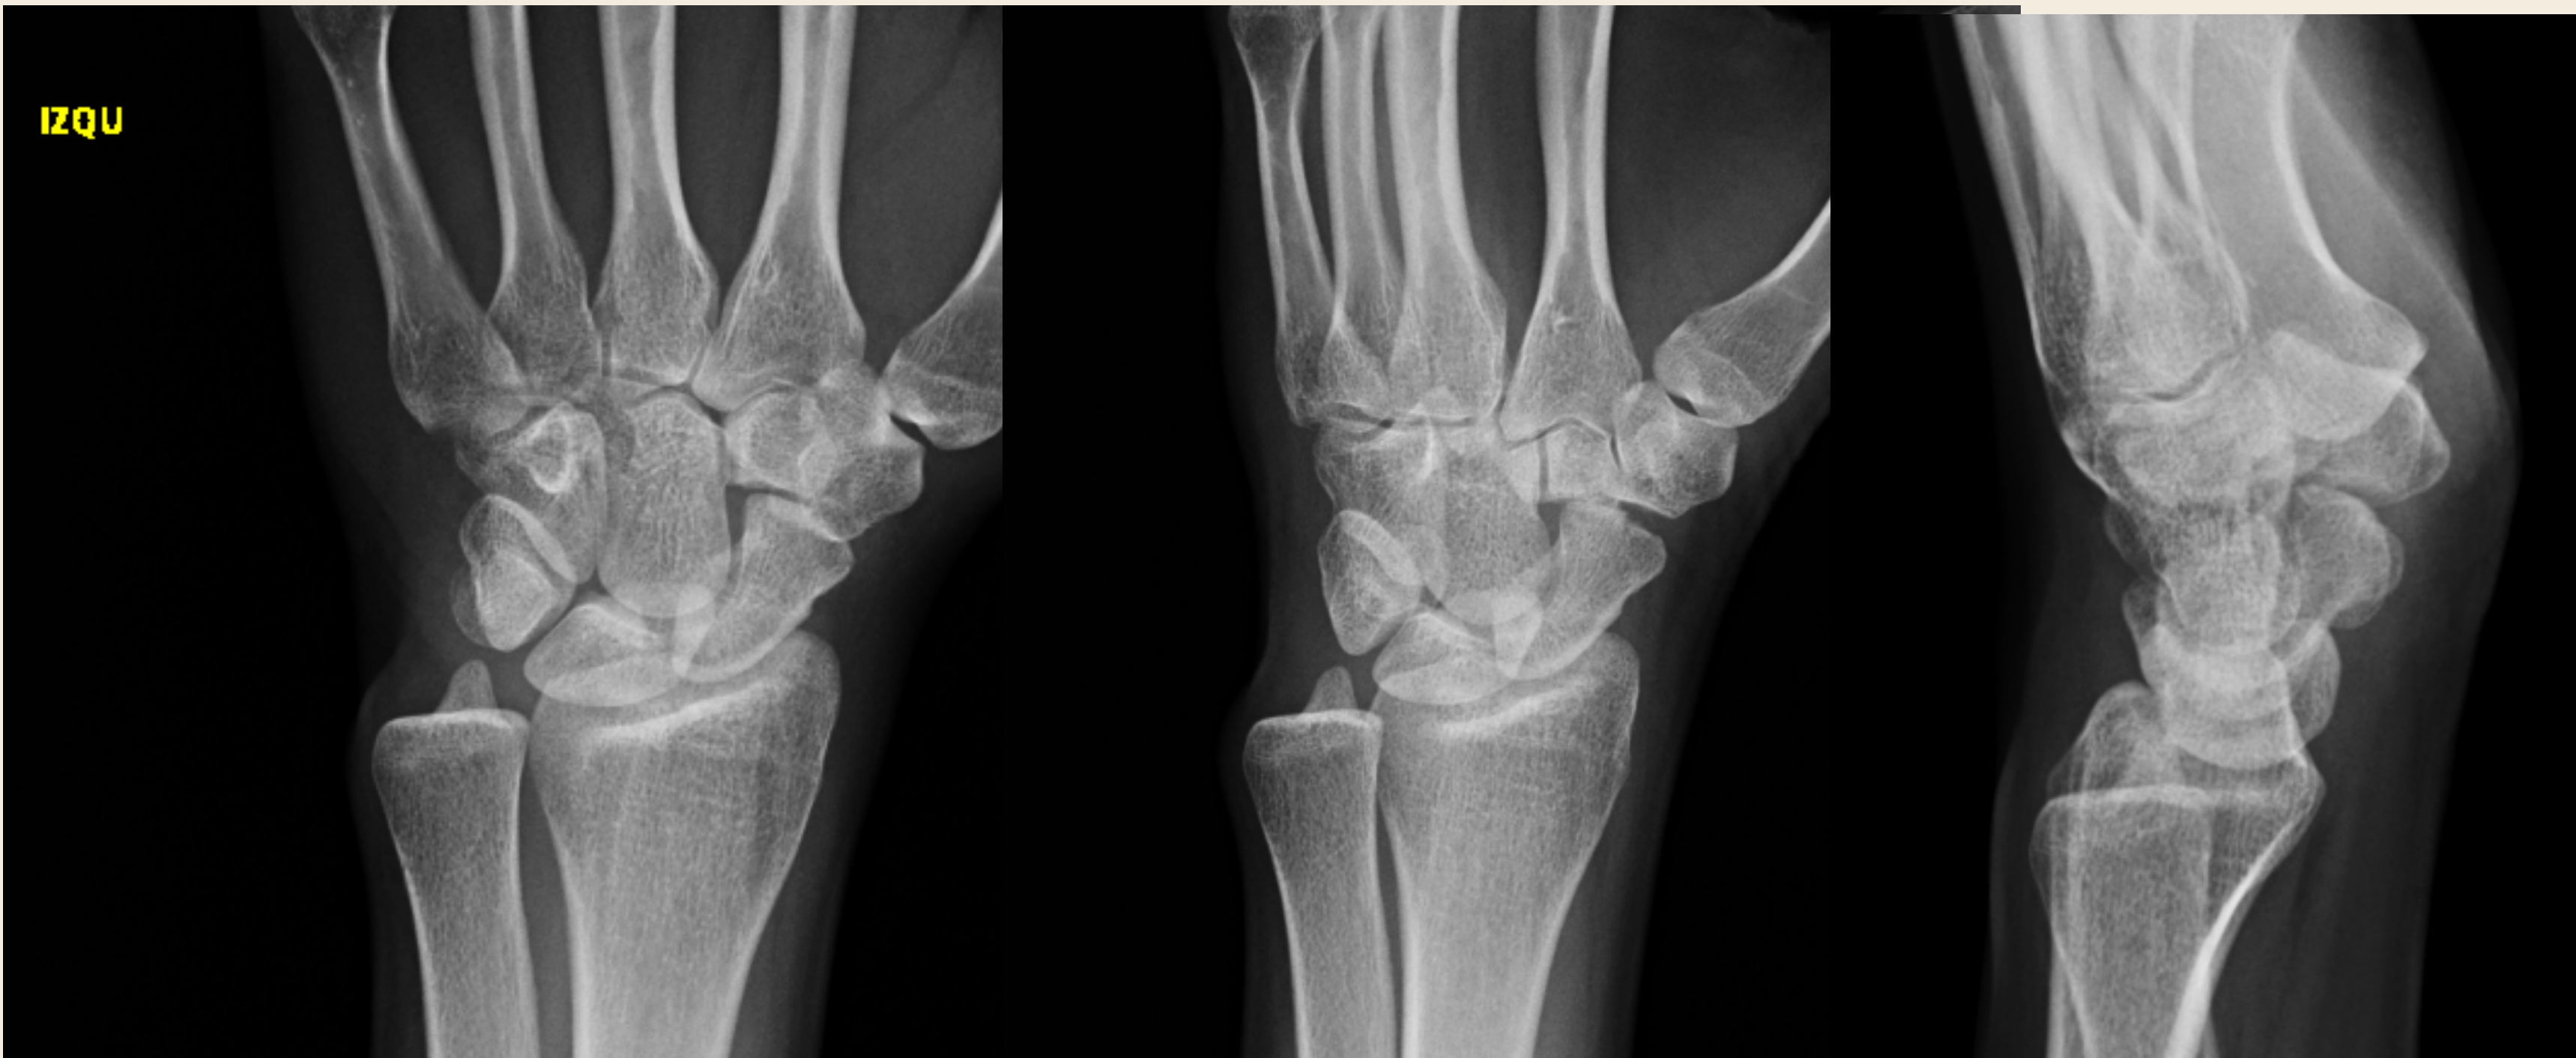
Se realizó reducción abierta y osteosíntesis con tornillos de ambas fracturas conminutas de los huesos escafoides del pie.

Se realizó reducción abierta y osteosíntesis de fractura de escafoides de la mano derecha con un tornillo. La fractura de escafoides de la mano izquierda fue tratada de forma conservadora.

Un año después, la paciente se encuentra muy bien, haciendo vida normal y con buena consolidación de todas las fracturas. Su única queja es una mínima molestia en el pie derecho.
