COMPONENTES DE CERÁMICA

COMPLICACIONES

MATERIAL Y MÉTODO

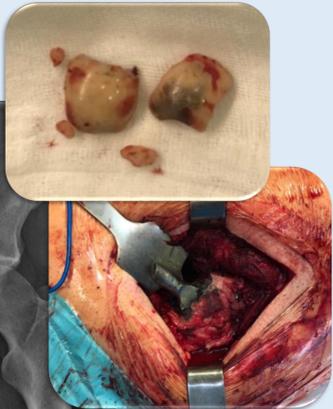
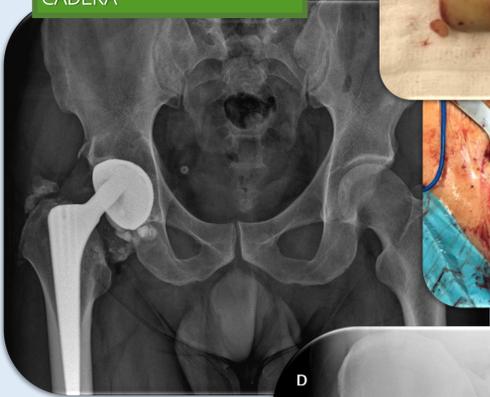
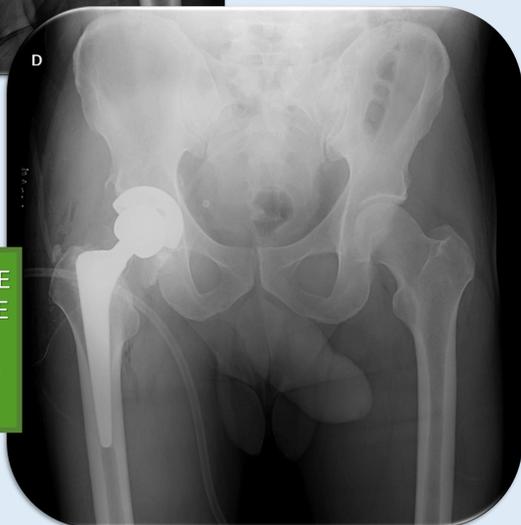
VARÓN, 49 AÑOS.
EN UN GIRO BRUSCO DE LA CADERA, NOTA CHASQUIDO.
NO DOLOR. CHIRRIDOS CONTINUOS AL MOVER LA CADERA

SE IMPLANTA CABEZA DE ALÚMINA + ZIRCONIO DE 36mm.
SE IMPLANTA INSERTO DE POLIETILENO.

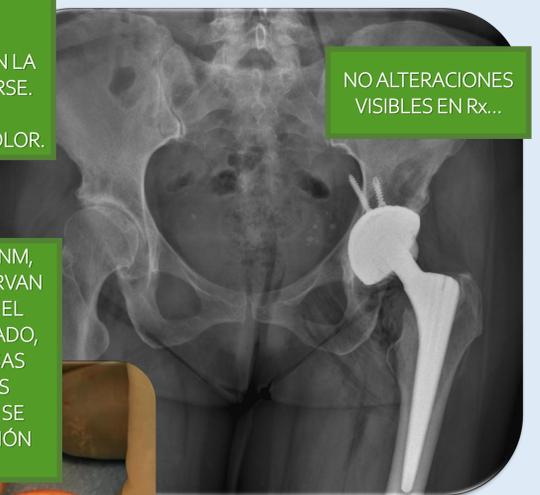
MUJER, 55 AÑOS.
NOTA "EXPLOSIÓN" EN LA CADERA AL LEVANTARSE.
DESDE ENTONCES DOLOR.

NO ALTERACIONES VISIBLES EN Rx...

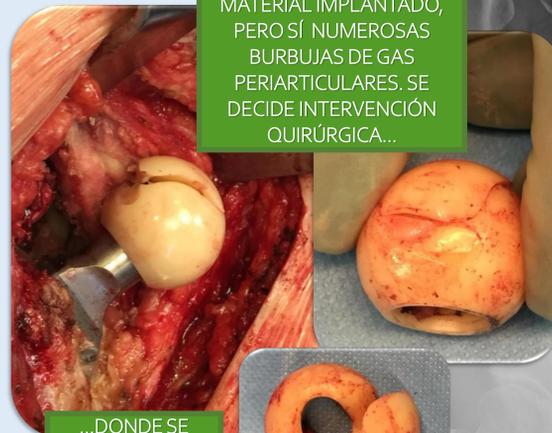
SE REALIZAN TC Y RNM, DONDE NO SE OBSERVAN ALTERACIONES EN EL MATERIAL IMPLANTADO, PERO SÍ NUMEROSAS BURBUJAS DE GAS PERIARTICULARES. SE DECIDE INTERVENCIÓN QUIRÚRGICA...

...DONDE SE EVIDENCIA ROTURA DE LA CABEZA

SE REALIZA DESBRIDAMIENTO Y LAVADO Y SE IMPLANTA CABEZA DE ALÚMINA + ZIRCONIO DE 28mm.
