# FRACTURA PERIPROTÉSICA DE CADERA TRAS COLOCACIÓN DE ESPACIADOR DE CEMENTO

XABIER JIMENEZ URRUTIA, JESUS MORETA SUAREZ, XABIER FORURIA ZARANDONA, IKER URIARTE LLANO, KATTALIN IZA SAN JUAN, IÑIGO BIDEA CASTRESANA  
Cirugía Ortopédica y Traumatología. Hospital Universitario Galdakao-Usansolo

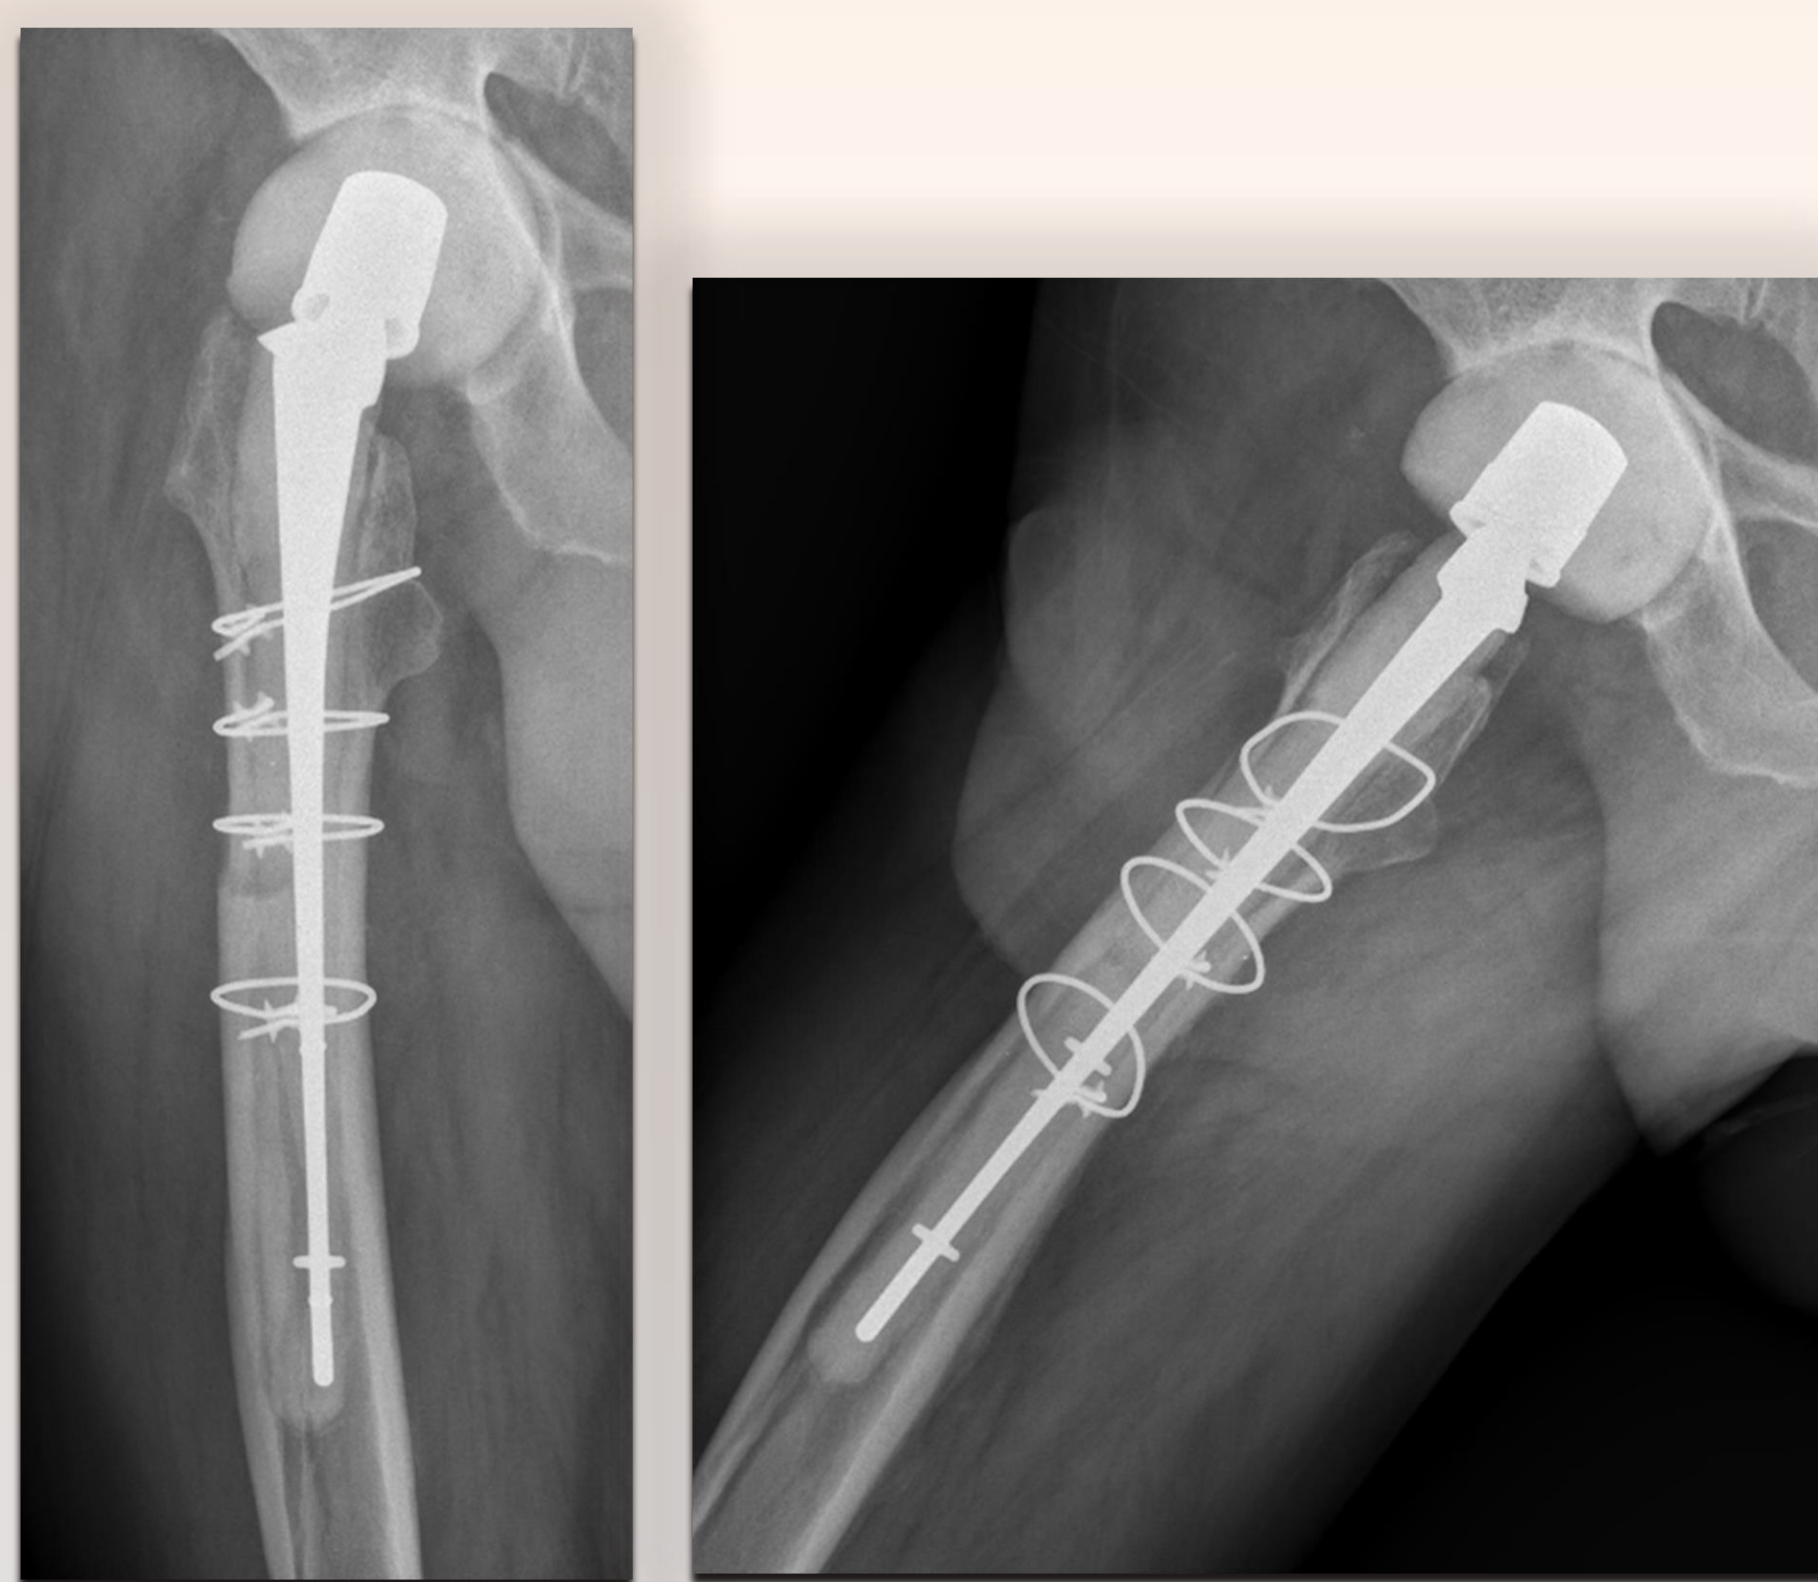
Figura 2.

Se planificó intervención quirúrgica en 2 tiempos y durante el primer tiempo fue necesaria la realización de una osteotomía trocantérea ampliada para la extracción del vástago modular. Se colocó espaciador modular largo con antibiótico y, pese a la colocación de cerclajes profilácticos, en el control radiológico postoperatorio se objetivó fractura de fémur en torno al extremo distal del espaciador por conflicto con cortical anterior (figuras 2 y 3). Se decidió mantener al paciente en descarga y se instauró tratamiento antibiótico.

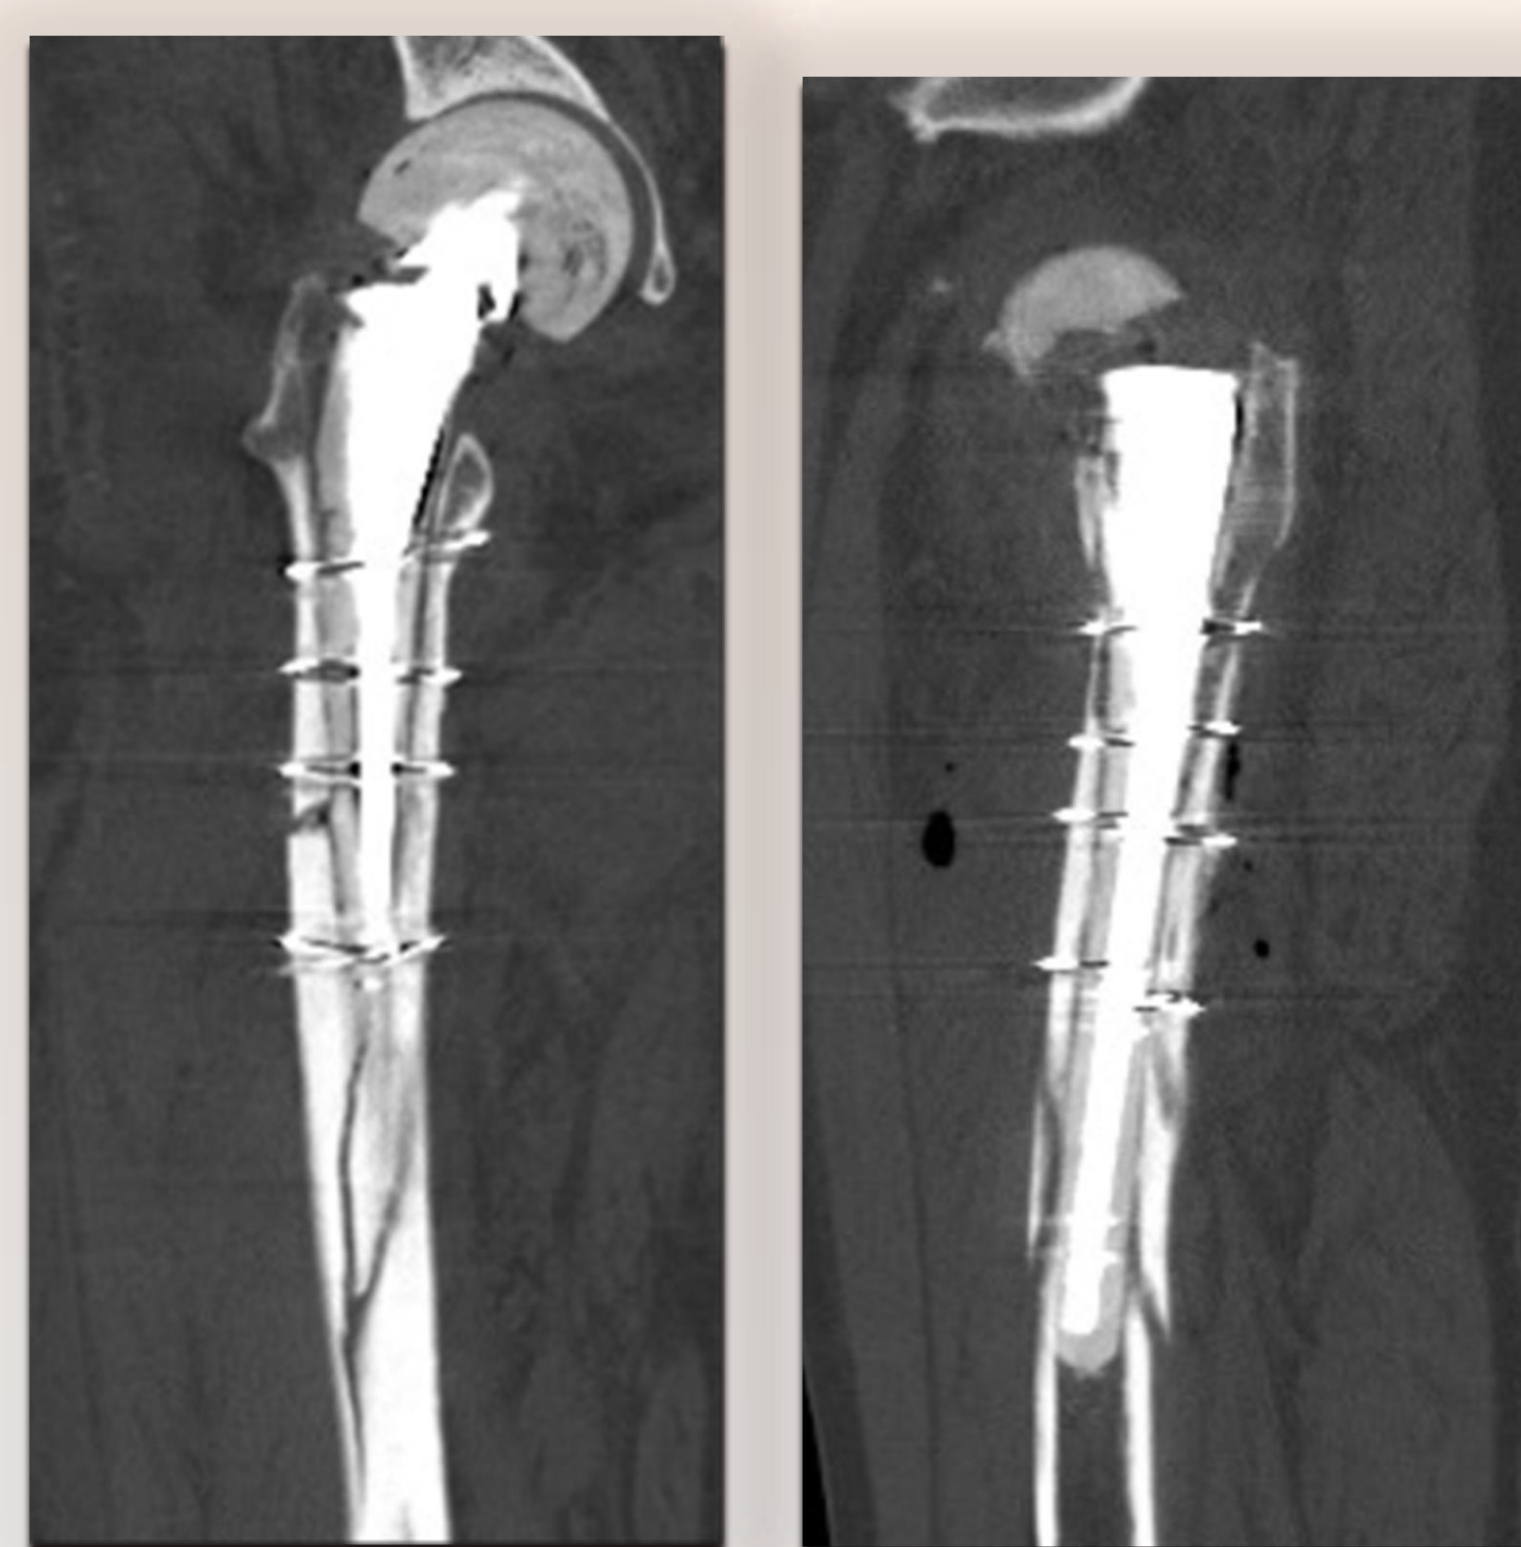
Figura 3. Reconstrucción por TC.  
AP y sagital.
