EVOLUCIÓN TÓRPIDA DE AFLOJAMIENTO: DE ARTROPLASTIA TOTAL DE RODILLA A ARTRODESIS DE RODILLA

CIRURGIA ORTOPÉDICA Y TRAUMATOLOGÍA. HOSPITAL DOCTOR JOSEP TRUETA DE GIRONA

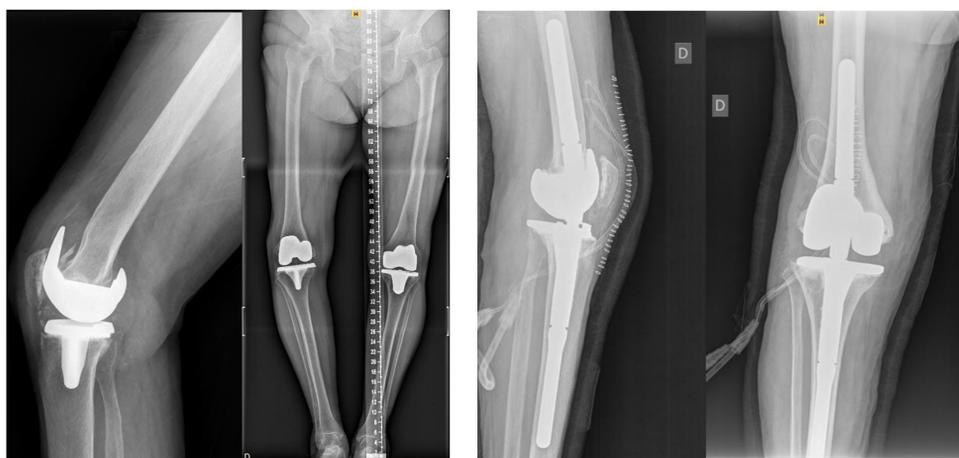
- En las radiografías de control (imagen de la izquierda) se observa aflojamiento del componente tibial y hundimiento del femoral. Se descarta infección, por lo que se indica un Recambio en un tiempo (R1T) implantándose una Artroplastia de Revisión tipo Bisagra Rotatoria (imagen de la derecha).

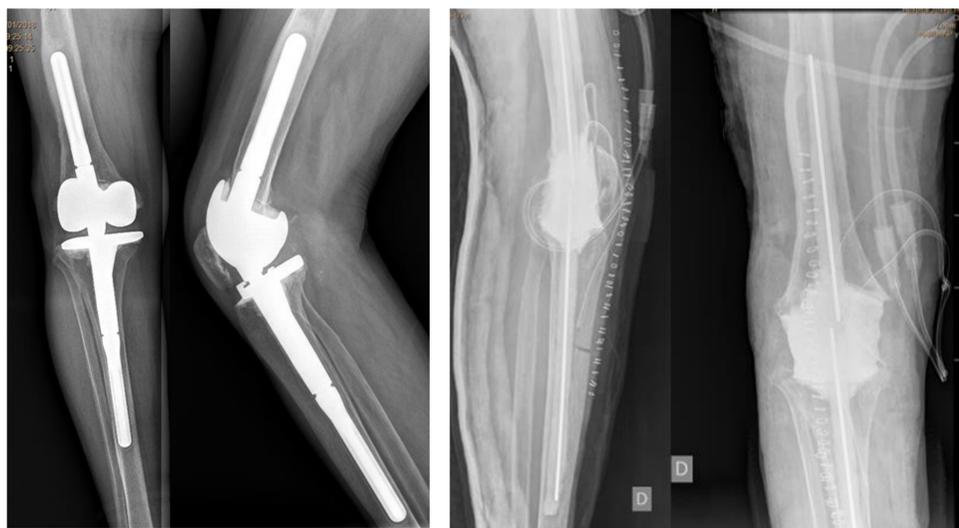
Radiografías de rodilla:

- Al 3r año la paciente empieza con dolor y disminución de la flexión. En la radiografía se observa una osteolisis femoral y una línea de radiolucencia tibial. En la artrocentesis presenta cultivos + para Staphylococcus capitis.

Imagen Izquierda: osteolisis femoral con radiolucencia tibial.

Imagen Derecha: Primer Tiempo del Recambio protésico

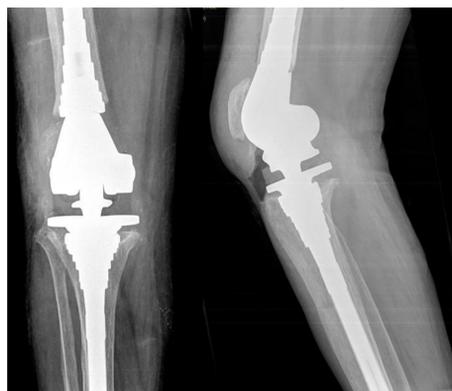
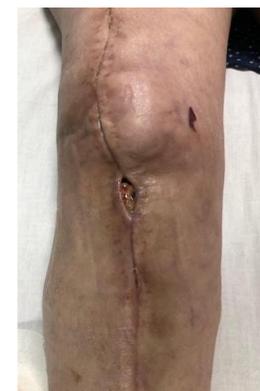
- Durante el 2º tiempo, se observa una importante retracción de tejidos blandos con desinserción parcial del tendón rotuliano. Se implanta una prótesis tumoral femoral con vainas y vástagos (imagen de la izquierda).

- Al mes, la paciente presenta dehiscencia de la herida (imagen derecha) y fiebre de 38ºC. Se realiza DAIR y colgajo de gemelo interno. En los cultivos se aísla MRSA.

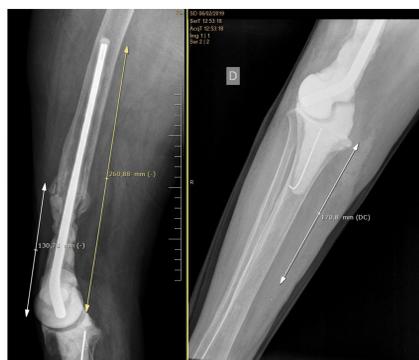
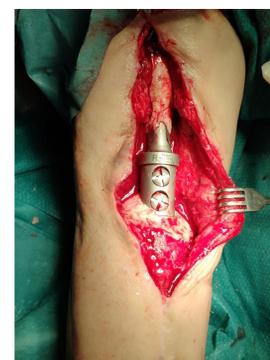
- La evolución de la herida continúa siendo tórpida, con dehiscencia y exposición del tendón rotuliano. Ante la persistencia de infección por MRSA y debido al defecto de partes blandas se plantea una artrodesis de rodilla en dos tiempos. Finalmente se realiza la artrodesis con un clavo Link®.

Imagen Izquierda: Primer Tiempo para Artrodesis en 2 Tiempos.

Imagen Derecha: Artrodesis con Clavo (2º Tiempo)

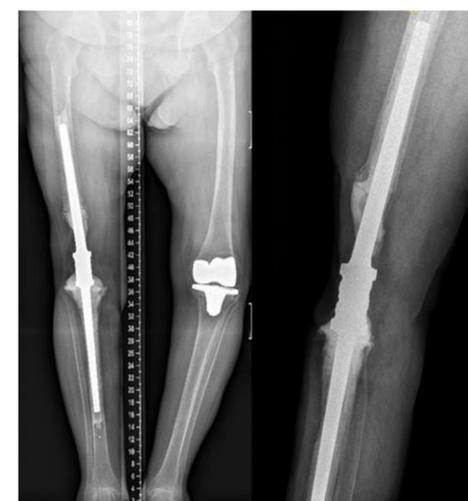
- Durante el postoperatorio, la herida cursa sin dehiscencias. A los 6 meses, las radiografías muestran correcta implantación (imagen derecha).
