SUFRIMIENTO ÓSEO TRAS OSTEOSÍNTESIS CON PLACA

HOSPITAL UNIVERSITARIO TORRECÁRDENAS

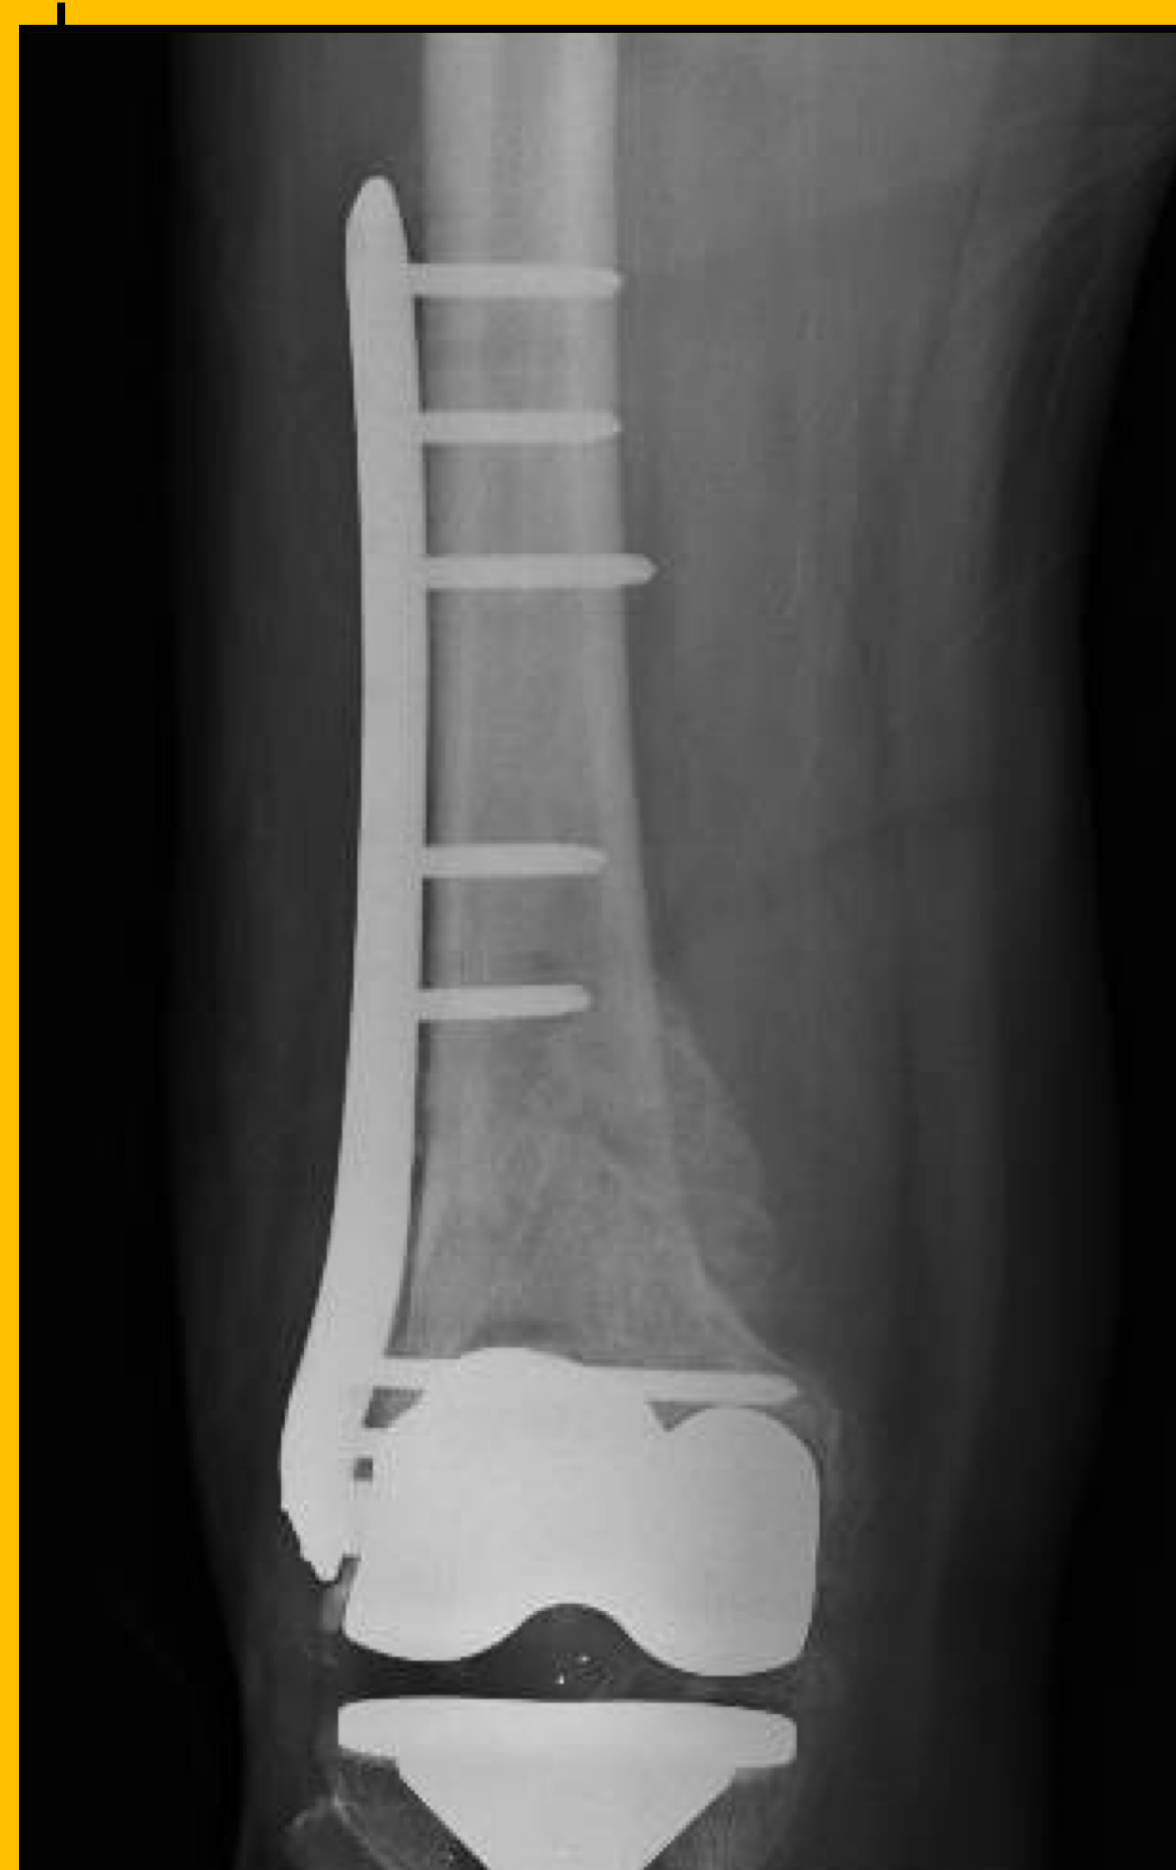
Fig. 1. Fractura periprotésica consolidada

Pasados tres meses la fractura ha consolidado; sin embargo, el dolor en el muslo fue aumentando progresivamente hasta alcanzar una alta intensidad.
