# Fractura intertrocantérea sobre prótesis tipo 'resurfacing': a propósito de un caso.

Lucía Lanuza Lagunilla, Pablo José Suárez-Anta Rodríguez, Álvaro Cambor Valladares, Antonio Meneses Gutiérrez, Antonio García Arias, David Alonso Álvarez. Hospital Universitario de Cabueñes, Gijón.

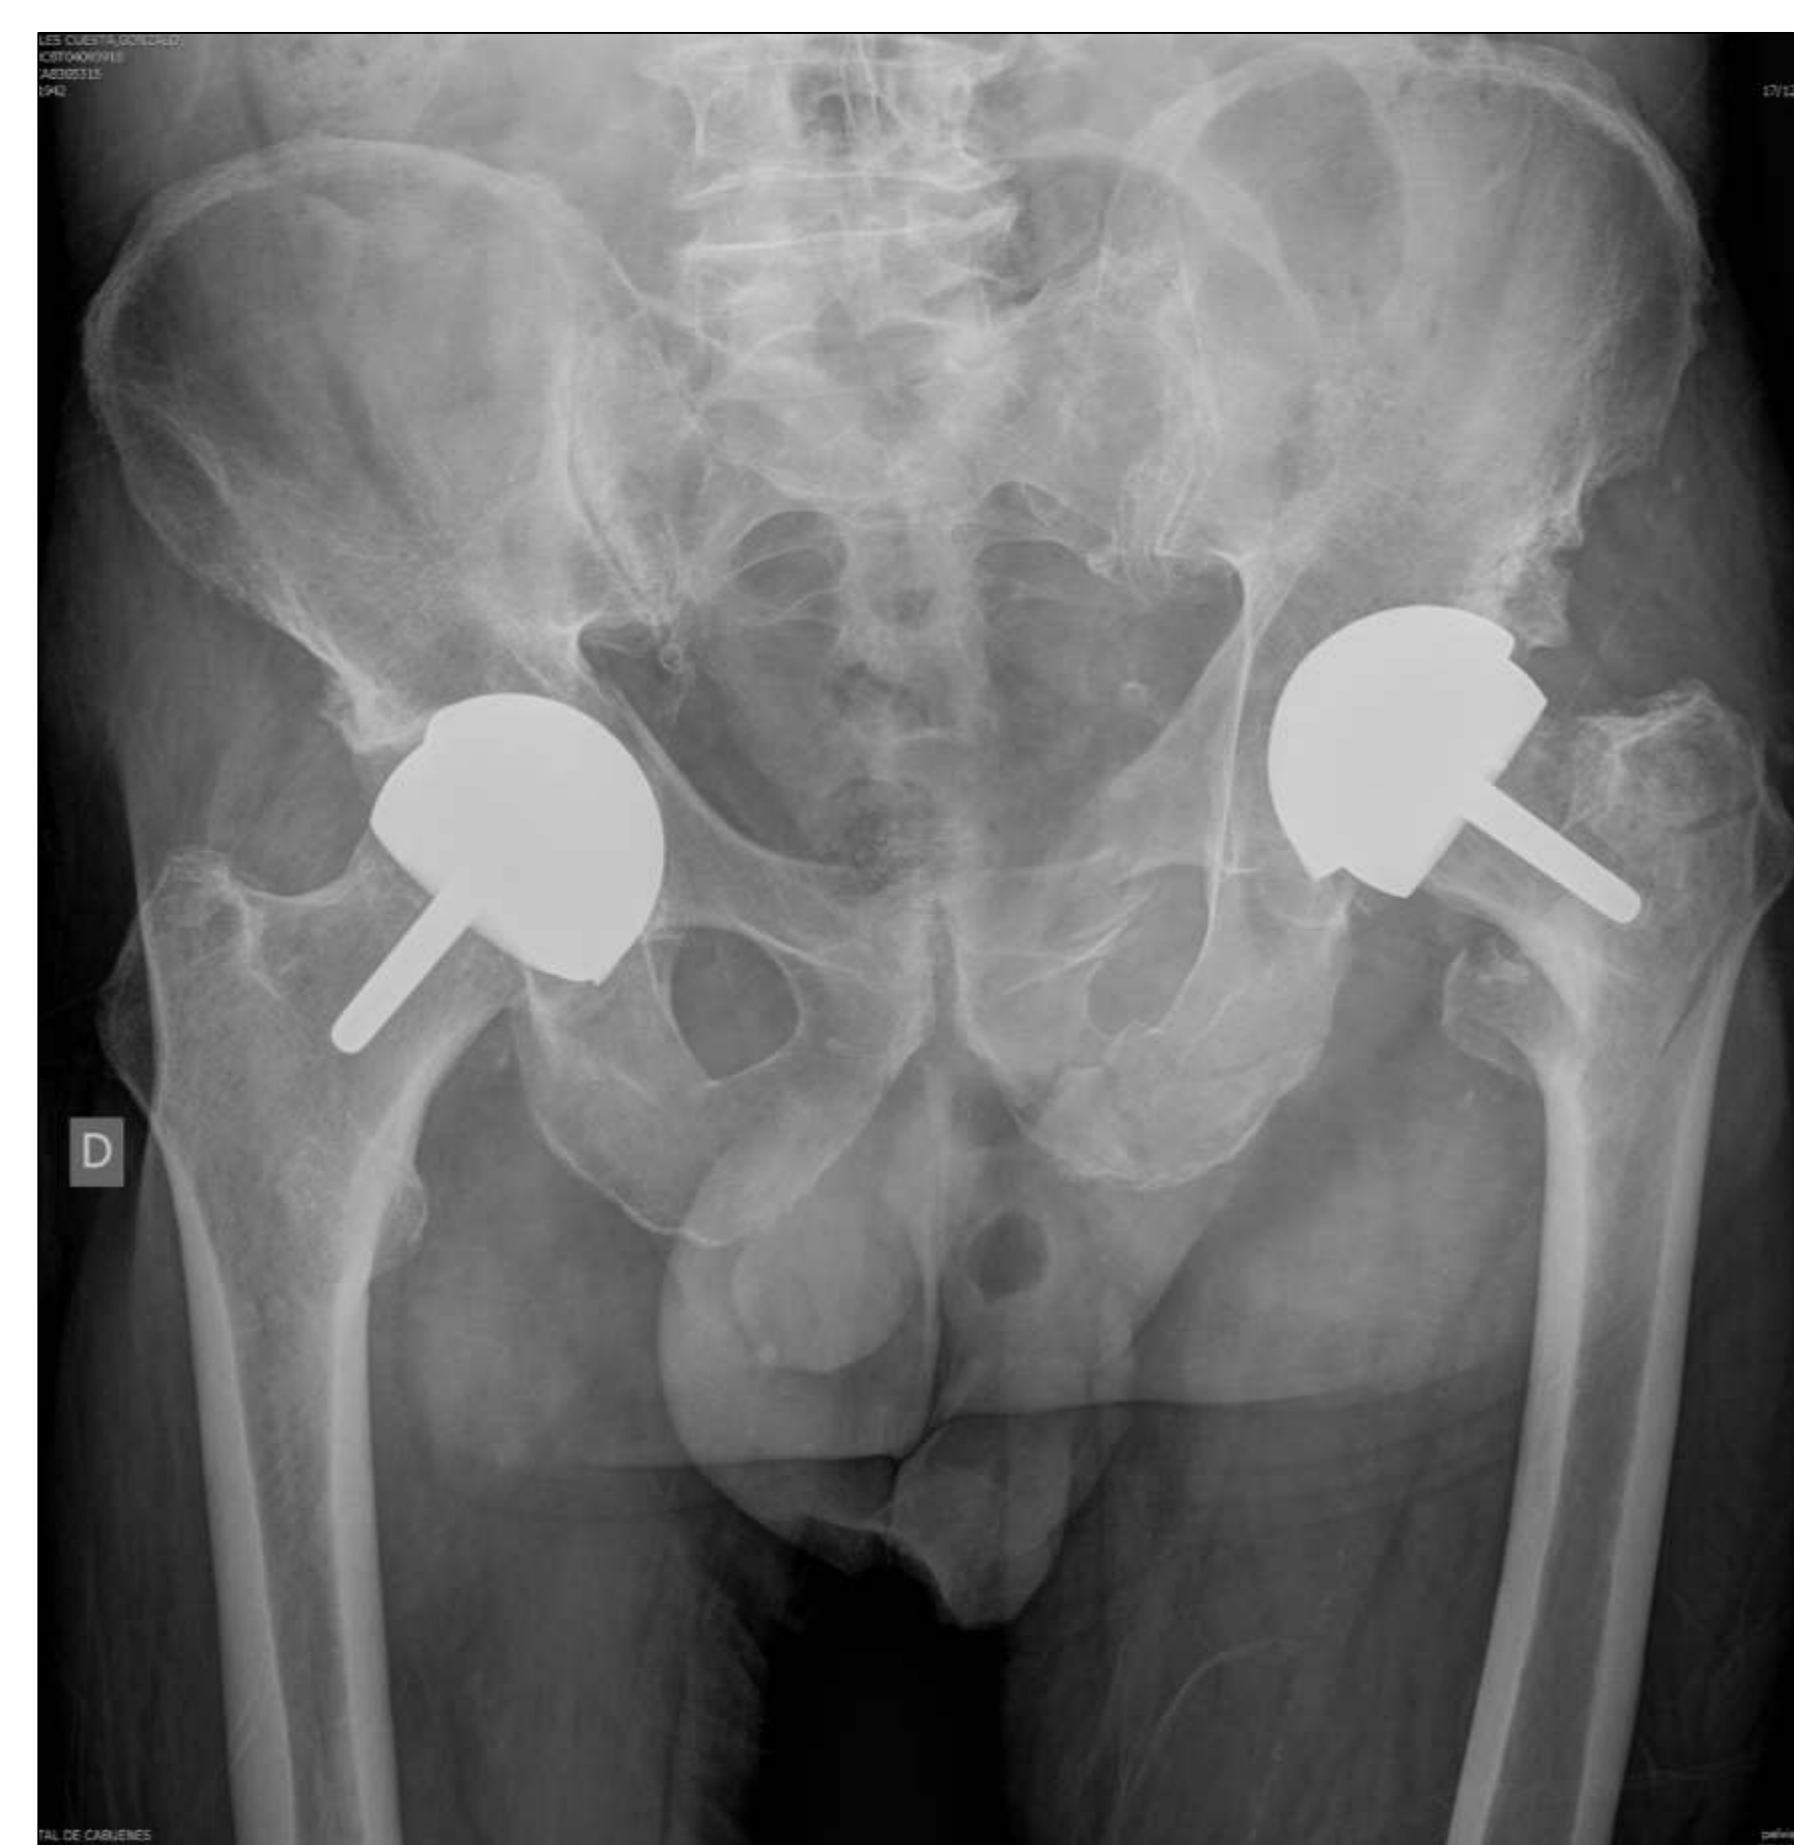
*Rx pelvis: fractura intertrocantérea izquierda bajo la prótesis y fractura de ramas pélvicas izquierdas.*

- ❑ **AP**: operado de **prótesis de resuperficialización de cadera izquierda** y derecha hace 10 y 9 años, respectivamente.
- ❑ **EF**: MII acortado y en rotación externa, sin compromiso neurovascular.
- ❑ Se discuten las alternativas terapéuticas con el paciente y se decide optar por una **osteosíntesis para preservar el stock óseo y evitar una prótesis total de revisión** de cadera.
- ❑ **Intervención quirúrgica** en mesa de tracción: reducción cerrada y síntesis de fractura a través de un **abordaje percutáneo** con una **placa de compresión percutánea** (PC.C.P. Gotfried - Orthofix) con los dos **tornillos proximales evitando el vástago**.

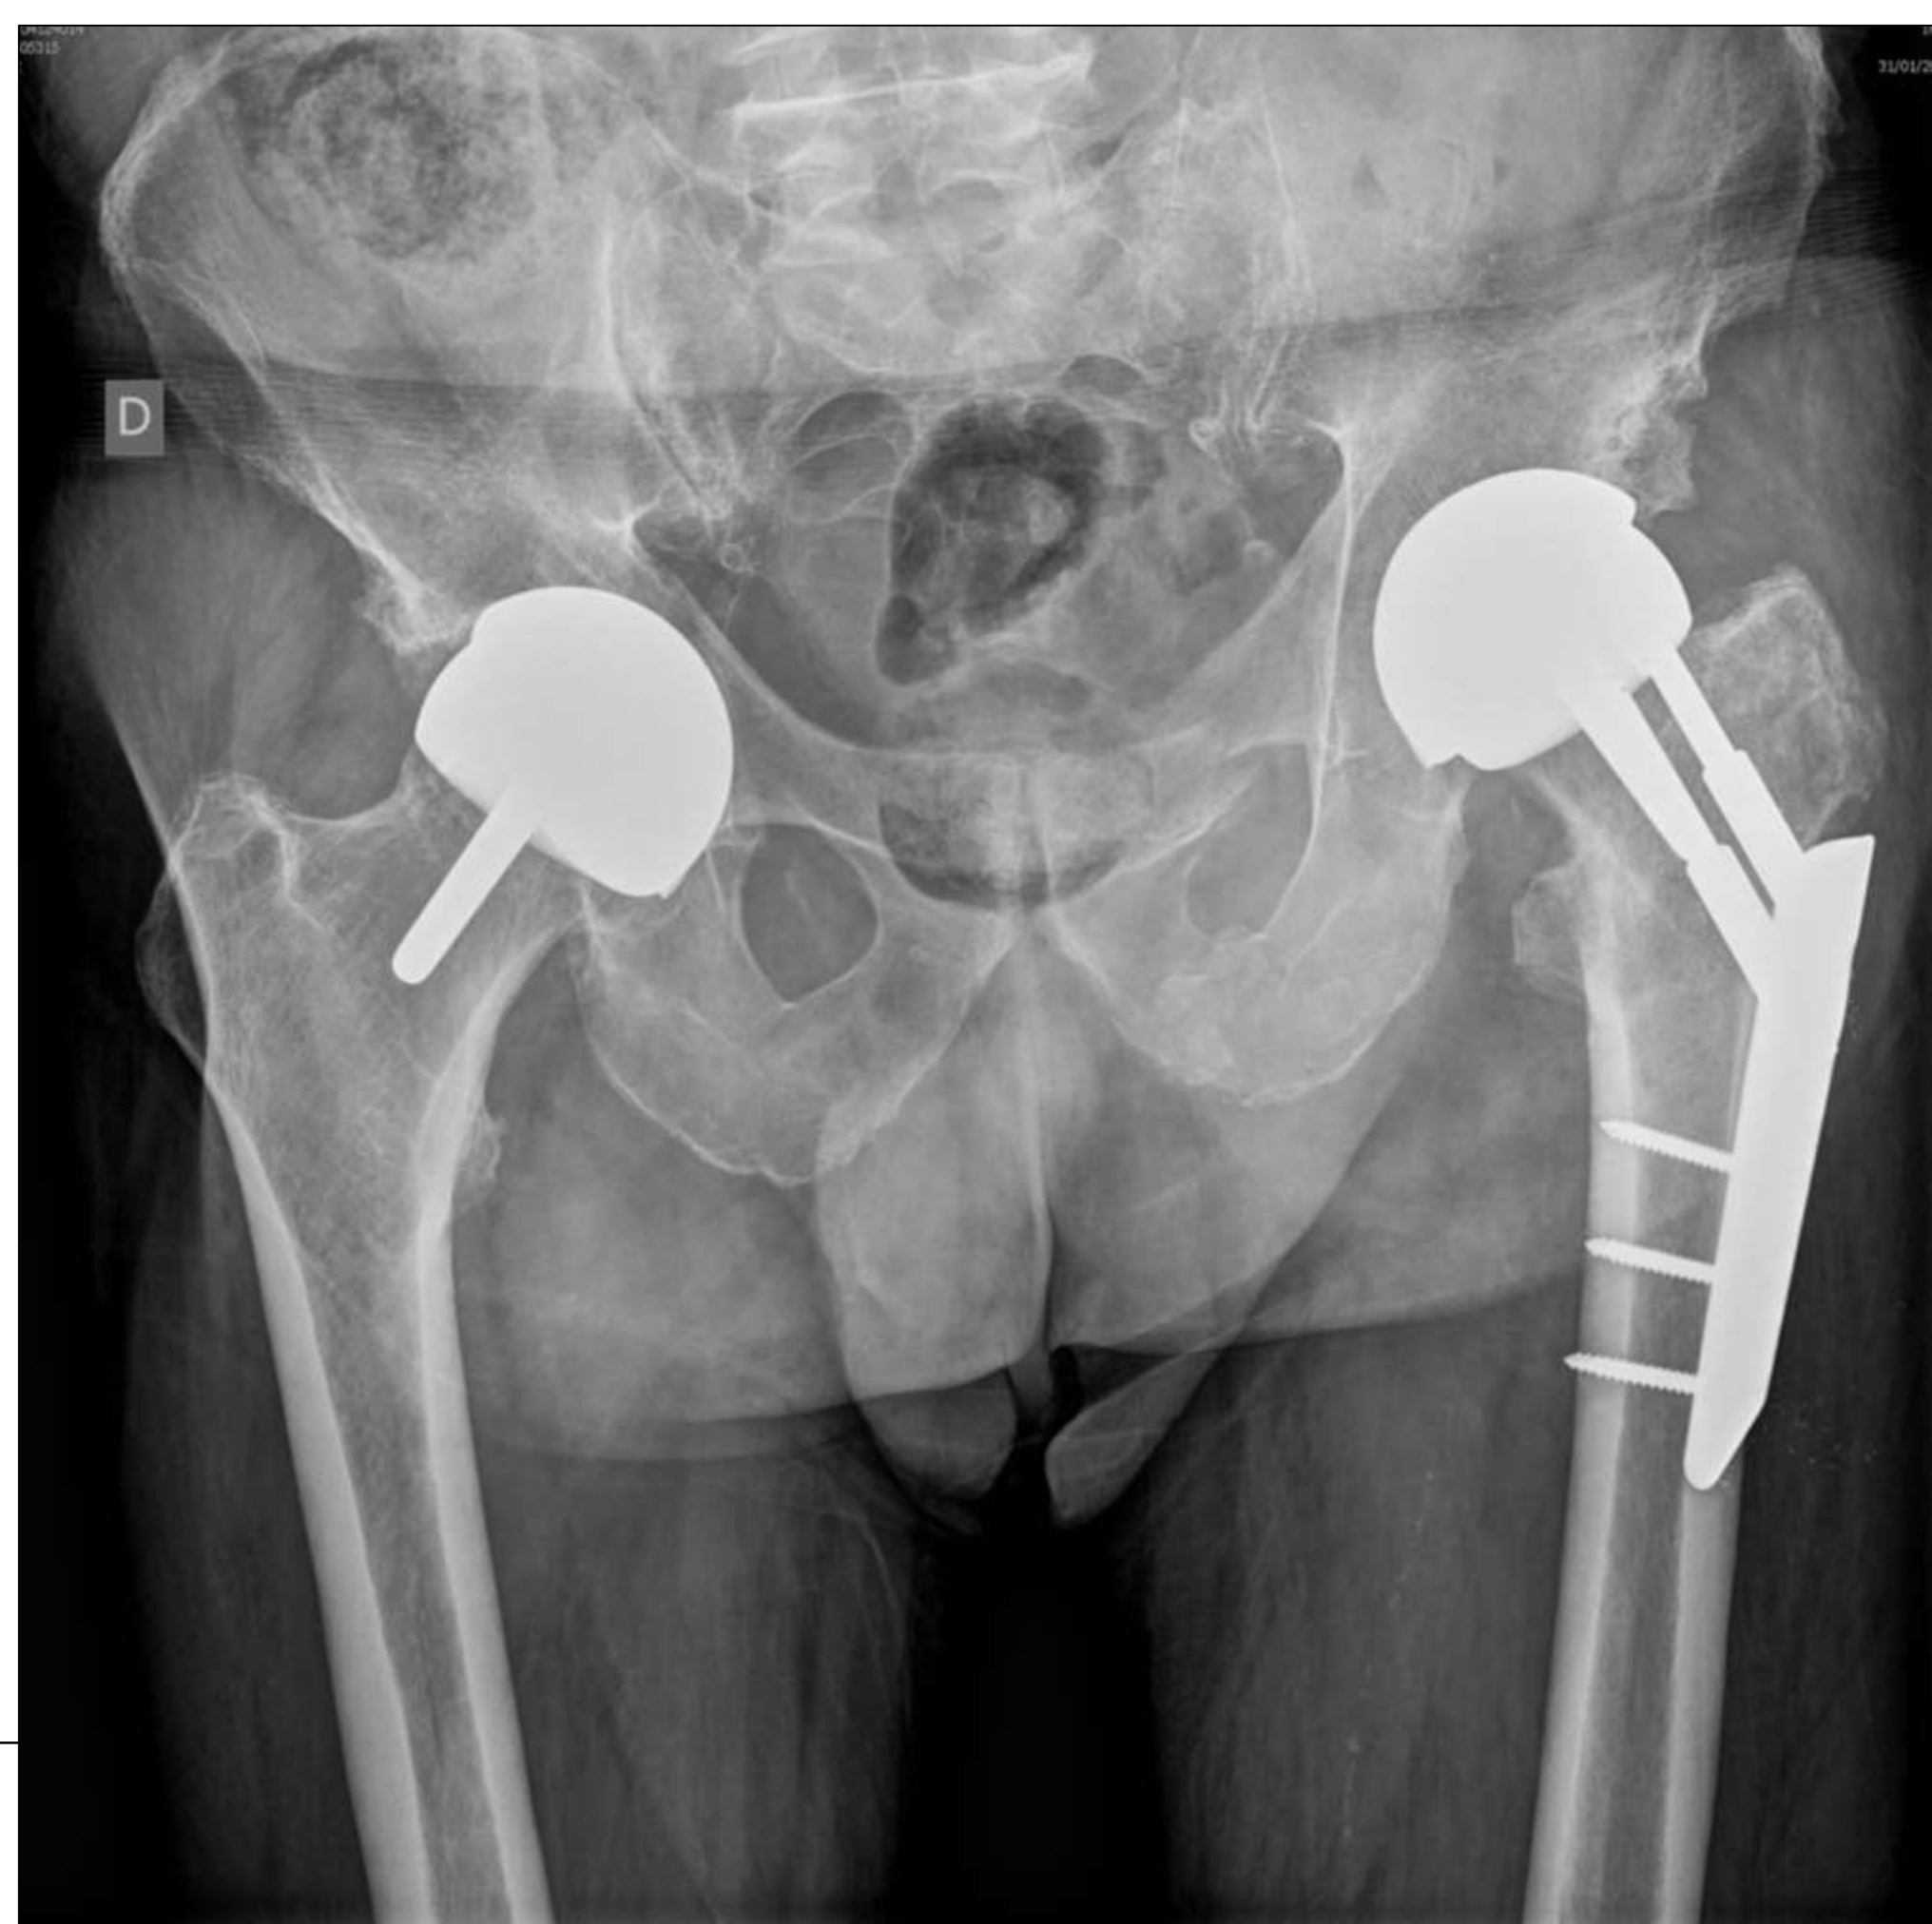
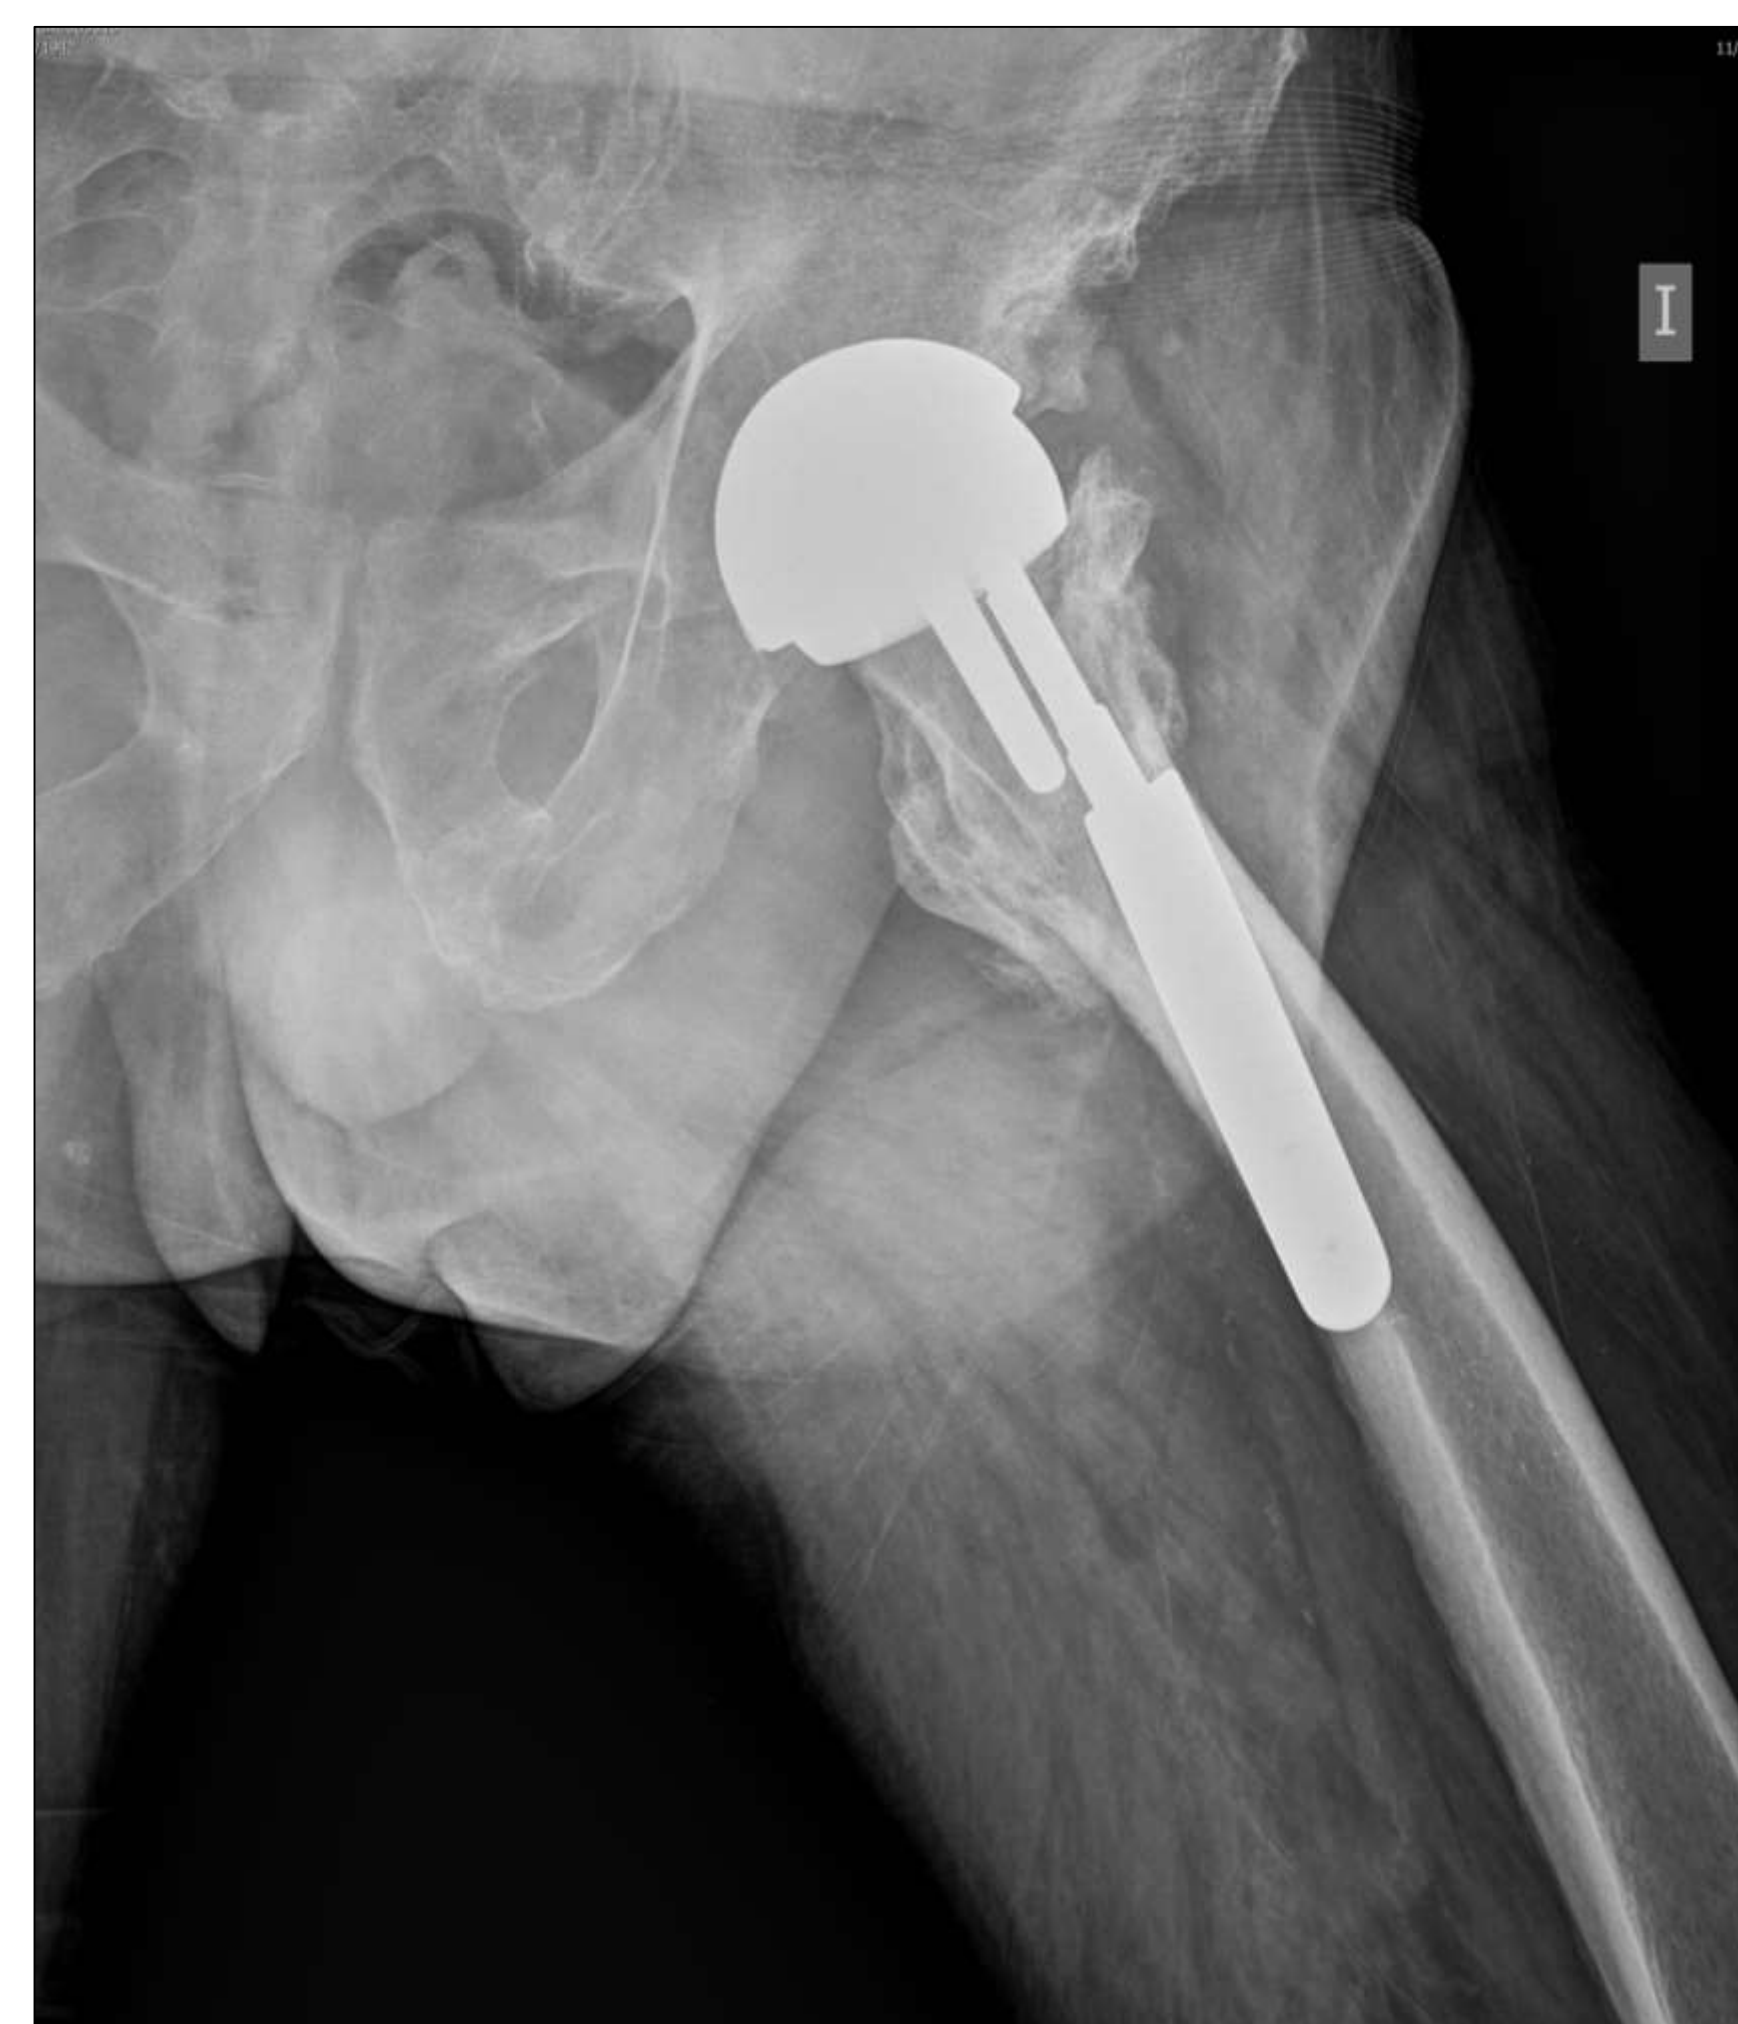
*Rx 5 meses después de la cirugía.*

- ❑ **Postoperatorio sin complicaciones**. Alta a domicilio a los 5 días. Mantuvo carga parcial 3 semanas debido a la fractura de ramas pélvicas.
- ❑ **5 meses después** está asintomático, realiza **vida normal** y presenta un rango articular similar al previo a la caída.
